Maßstab 1:2.500
Planerische Grundlage: ALK 07/2024, © Geobasis DE/LG B

III. Hinweise und nachrichtliche Übernahmen

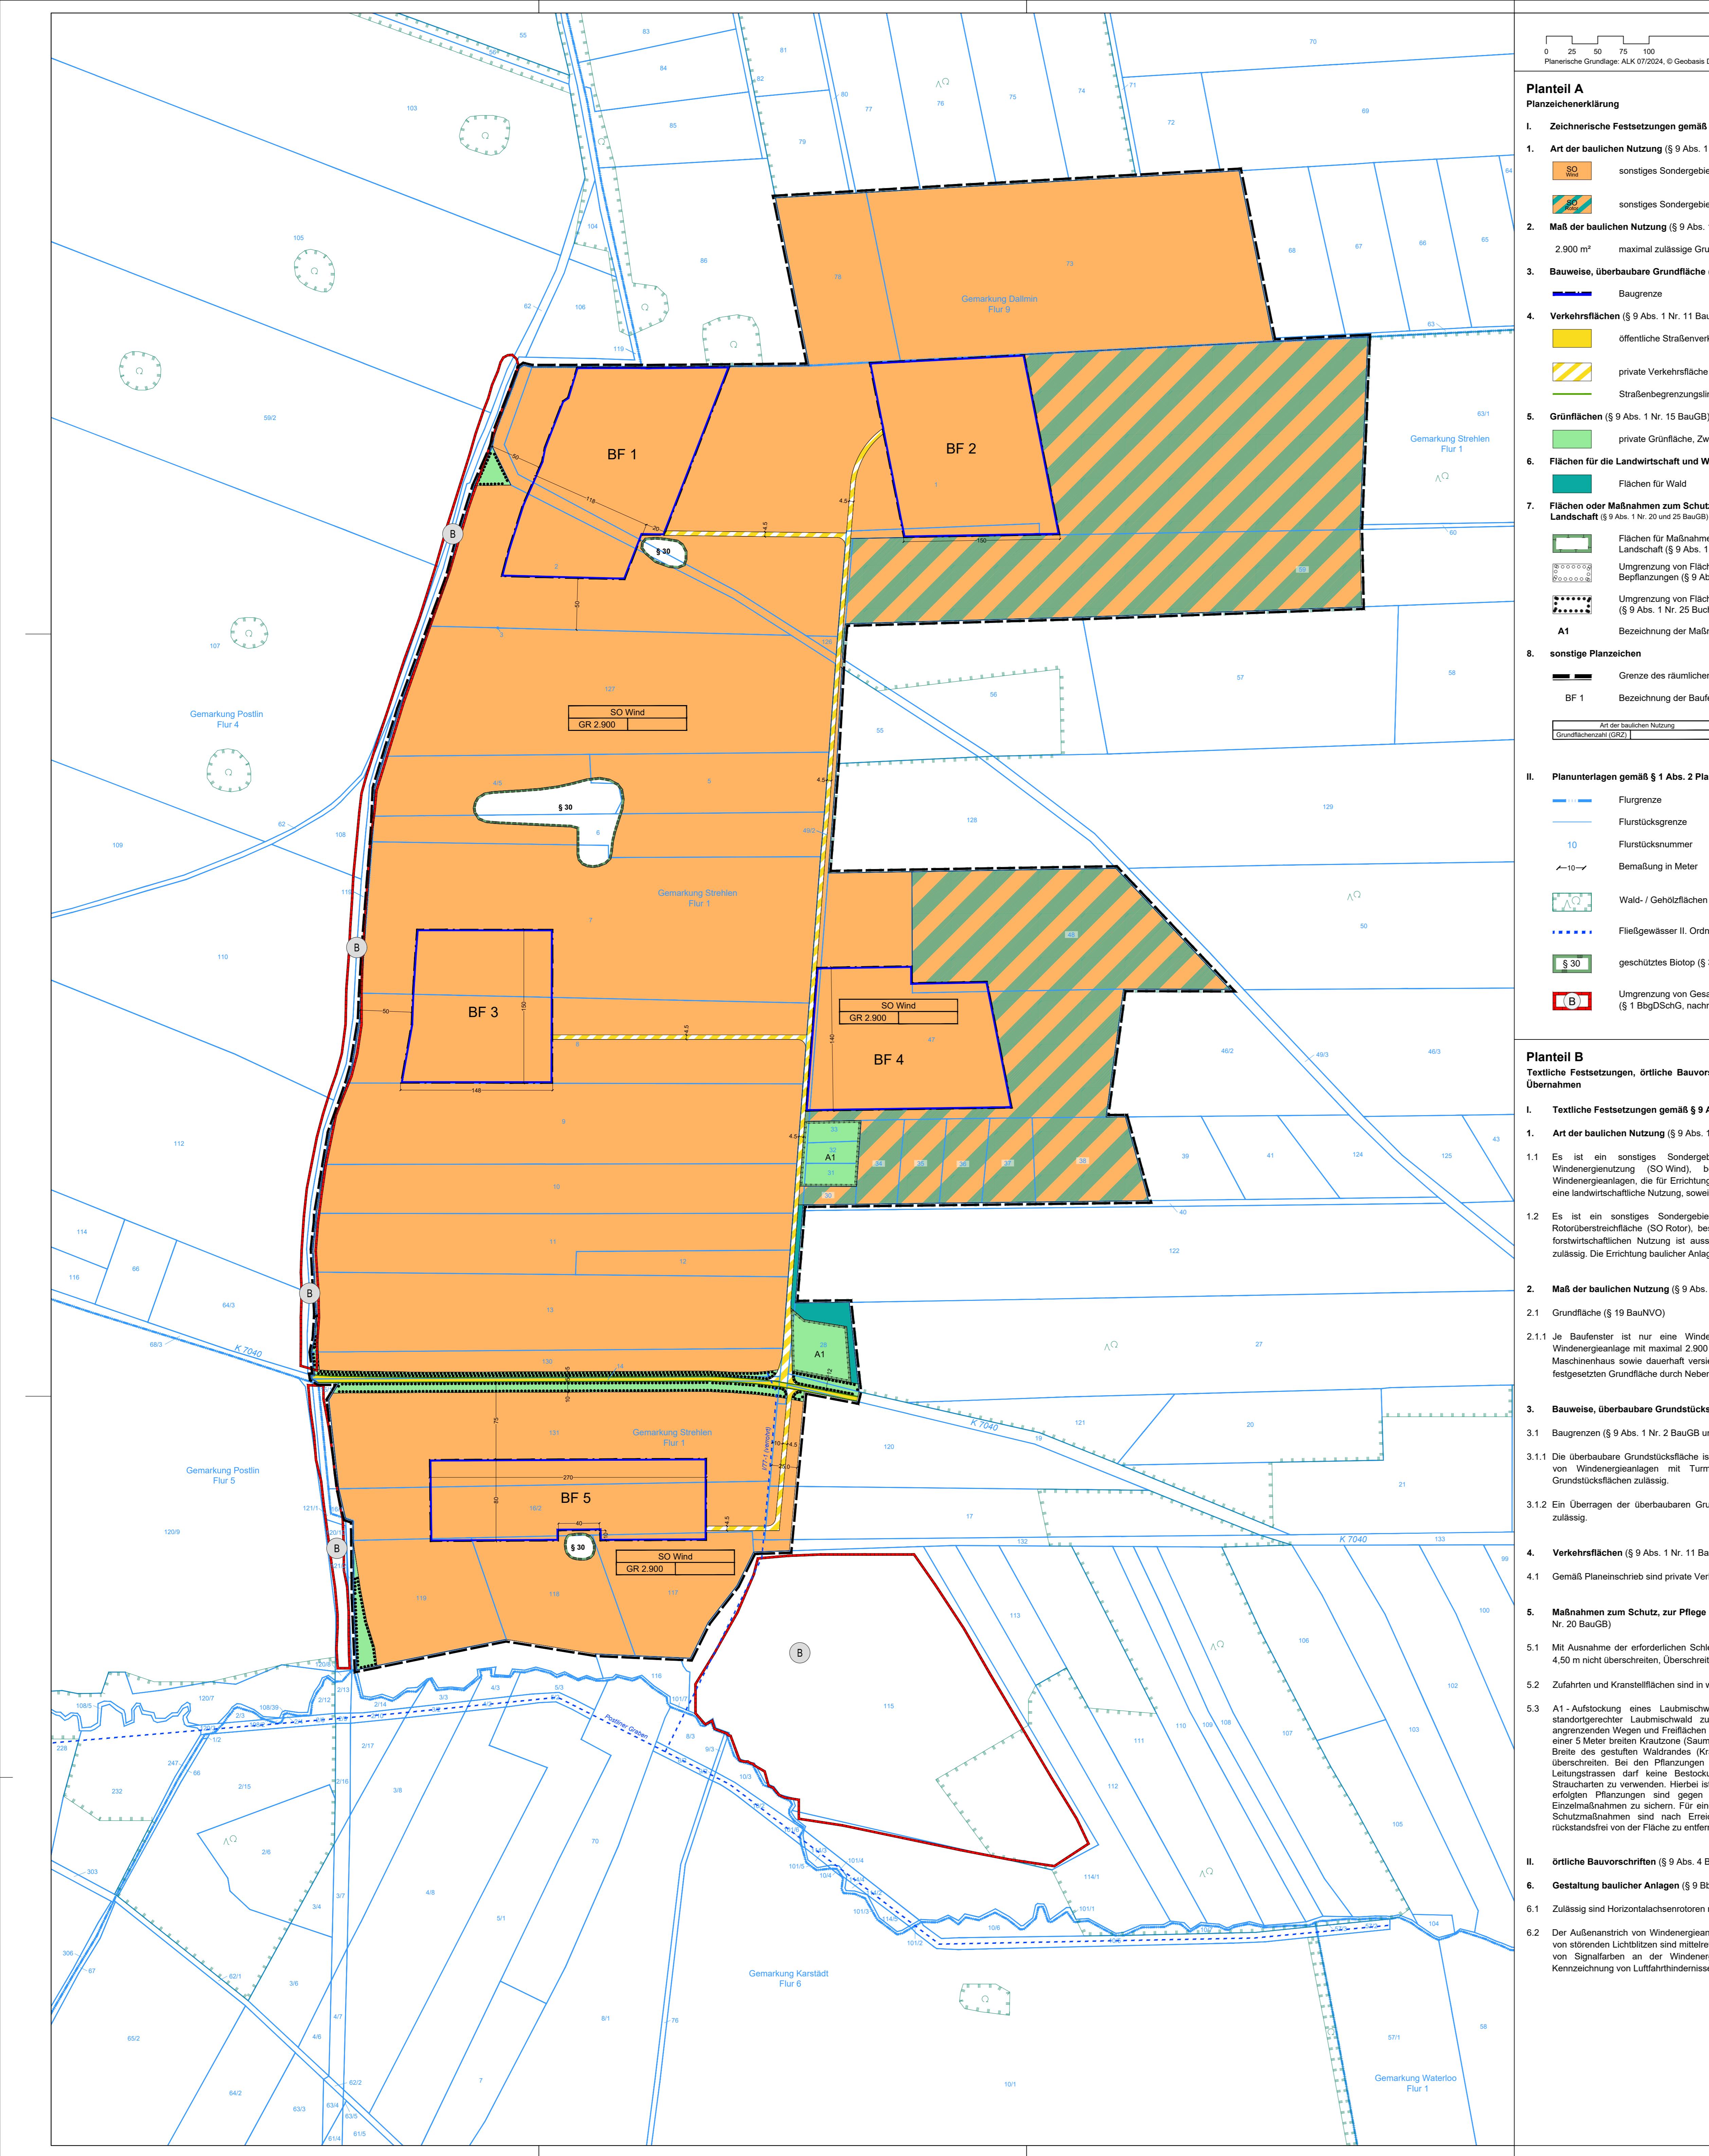
(1) Denkmalschutz
Im Bereich der Gehölze entlang der Gemarkungsgrenze Strehlen/Strehlen befindet sich ein Bodendenkmal in Form einer Landwehr (BD 10649 - Postlin 50 - Landwehr, Seestadt, Landwehr des Mittelalters), südlich angrenzend an den Gemarkungsrand befindet sich ein weiteres Bodendenkmal aus dem Mittelalter (BD 11075 - Strehlen 13 - Siedlung des Mittelalters, Rast- und Werkplatz Mesolithikum). Die Umgrenzungen sind jeweils anhand der übergebenen Daten der Denkmalbehörden nachrichtlich auf der Planzeichnung eingetragen.
