**Bericht**  
**Neubau Monitoring-GWM**  
**Agrargut Malkwitz**

**Auftraggeber:** Agrargut Malkwitz KG  
OT Malkwitz Feldstraße 3  
04779 Wermsdorf

**Auftragnehmer:** Fugro Germany Land GmbH  
Abteilung Wasser/Umwelt  
Kurstraße 10  
04860 Torgau

**Datum:** Torgau, 10.03.2022

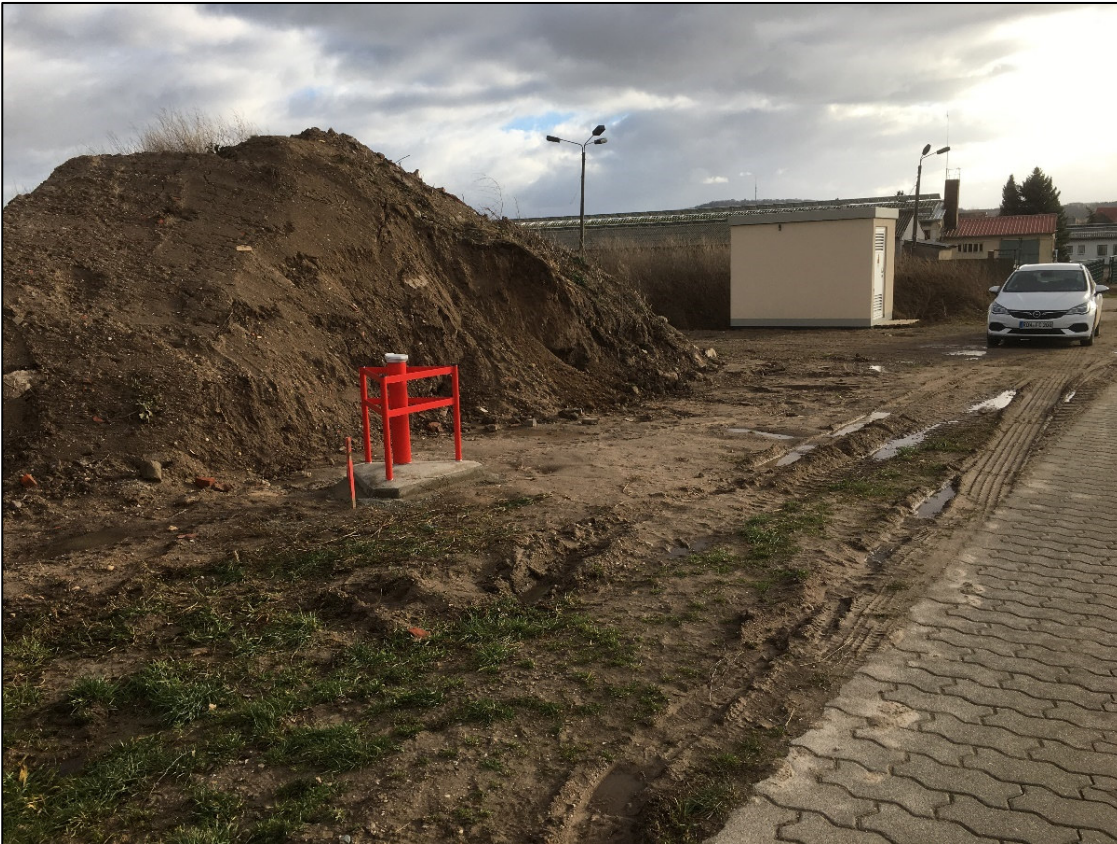
**Abbildung 1 Obertägiger Ausbau GWM 1/2022 (Anstrom)**

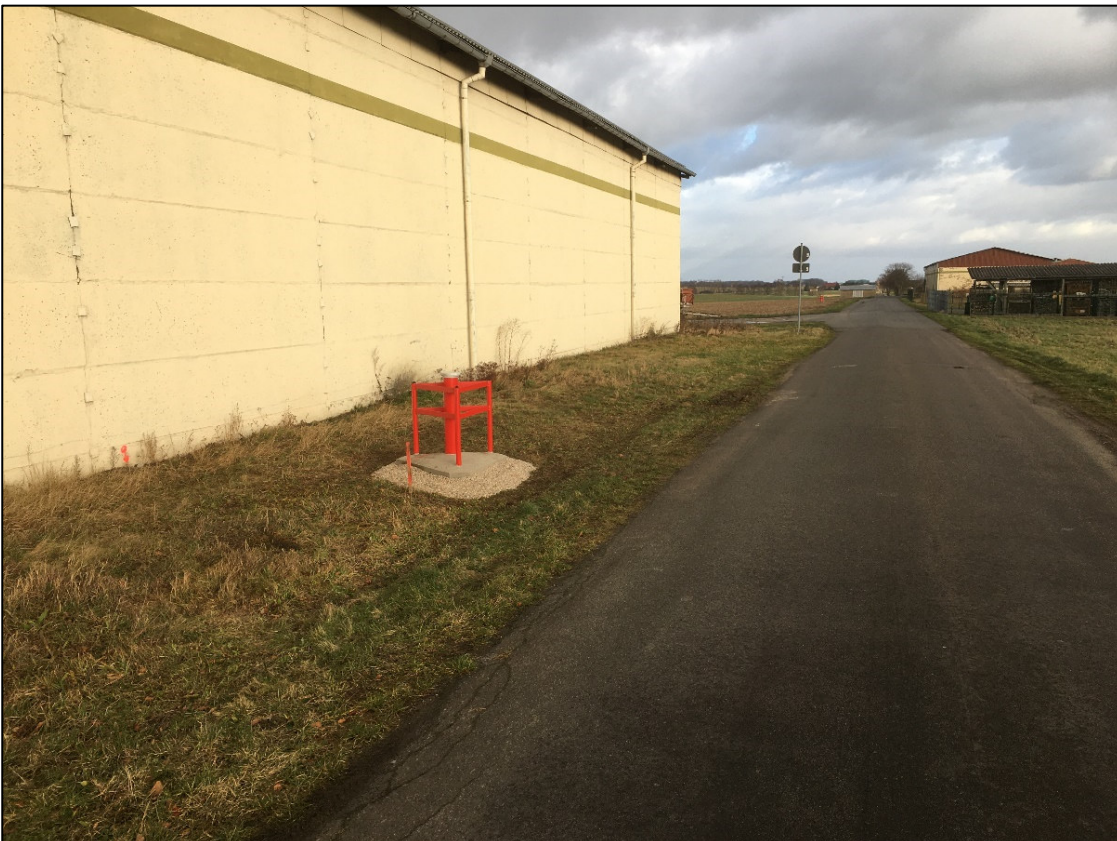
**Abbildung 2 Obertägiger Ausbau GWM 2/2022 (westlicher Abstrom)**

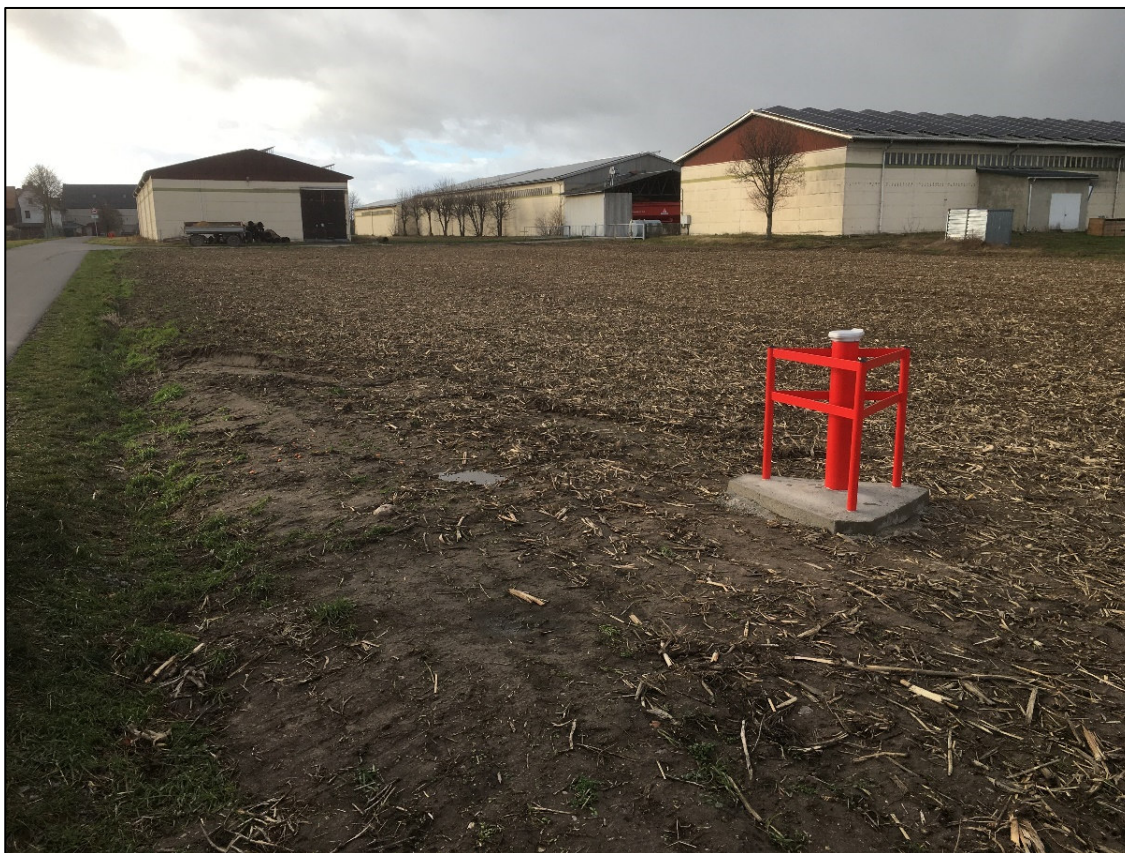
**Abbildung 3 Obertägiger Ausbau GWM 3/2022 (östlicher Abstrom)**
