***Erschließung eines Wohngebietes in Rochlitz, OT Noßwitz ("Am Hellertal")  
Einschätzung der Versickerungsmöglichkeiten für Niederschlagswasser***

**Bericht: KGU-22011**

## **GEOTECHNISCHES KURZGUTACHTEN**

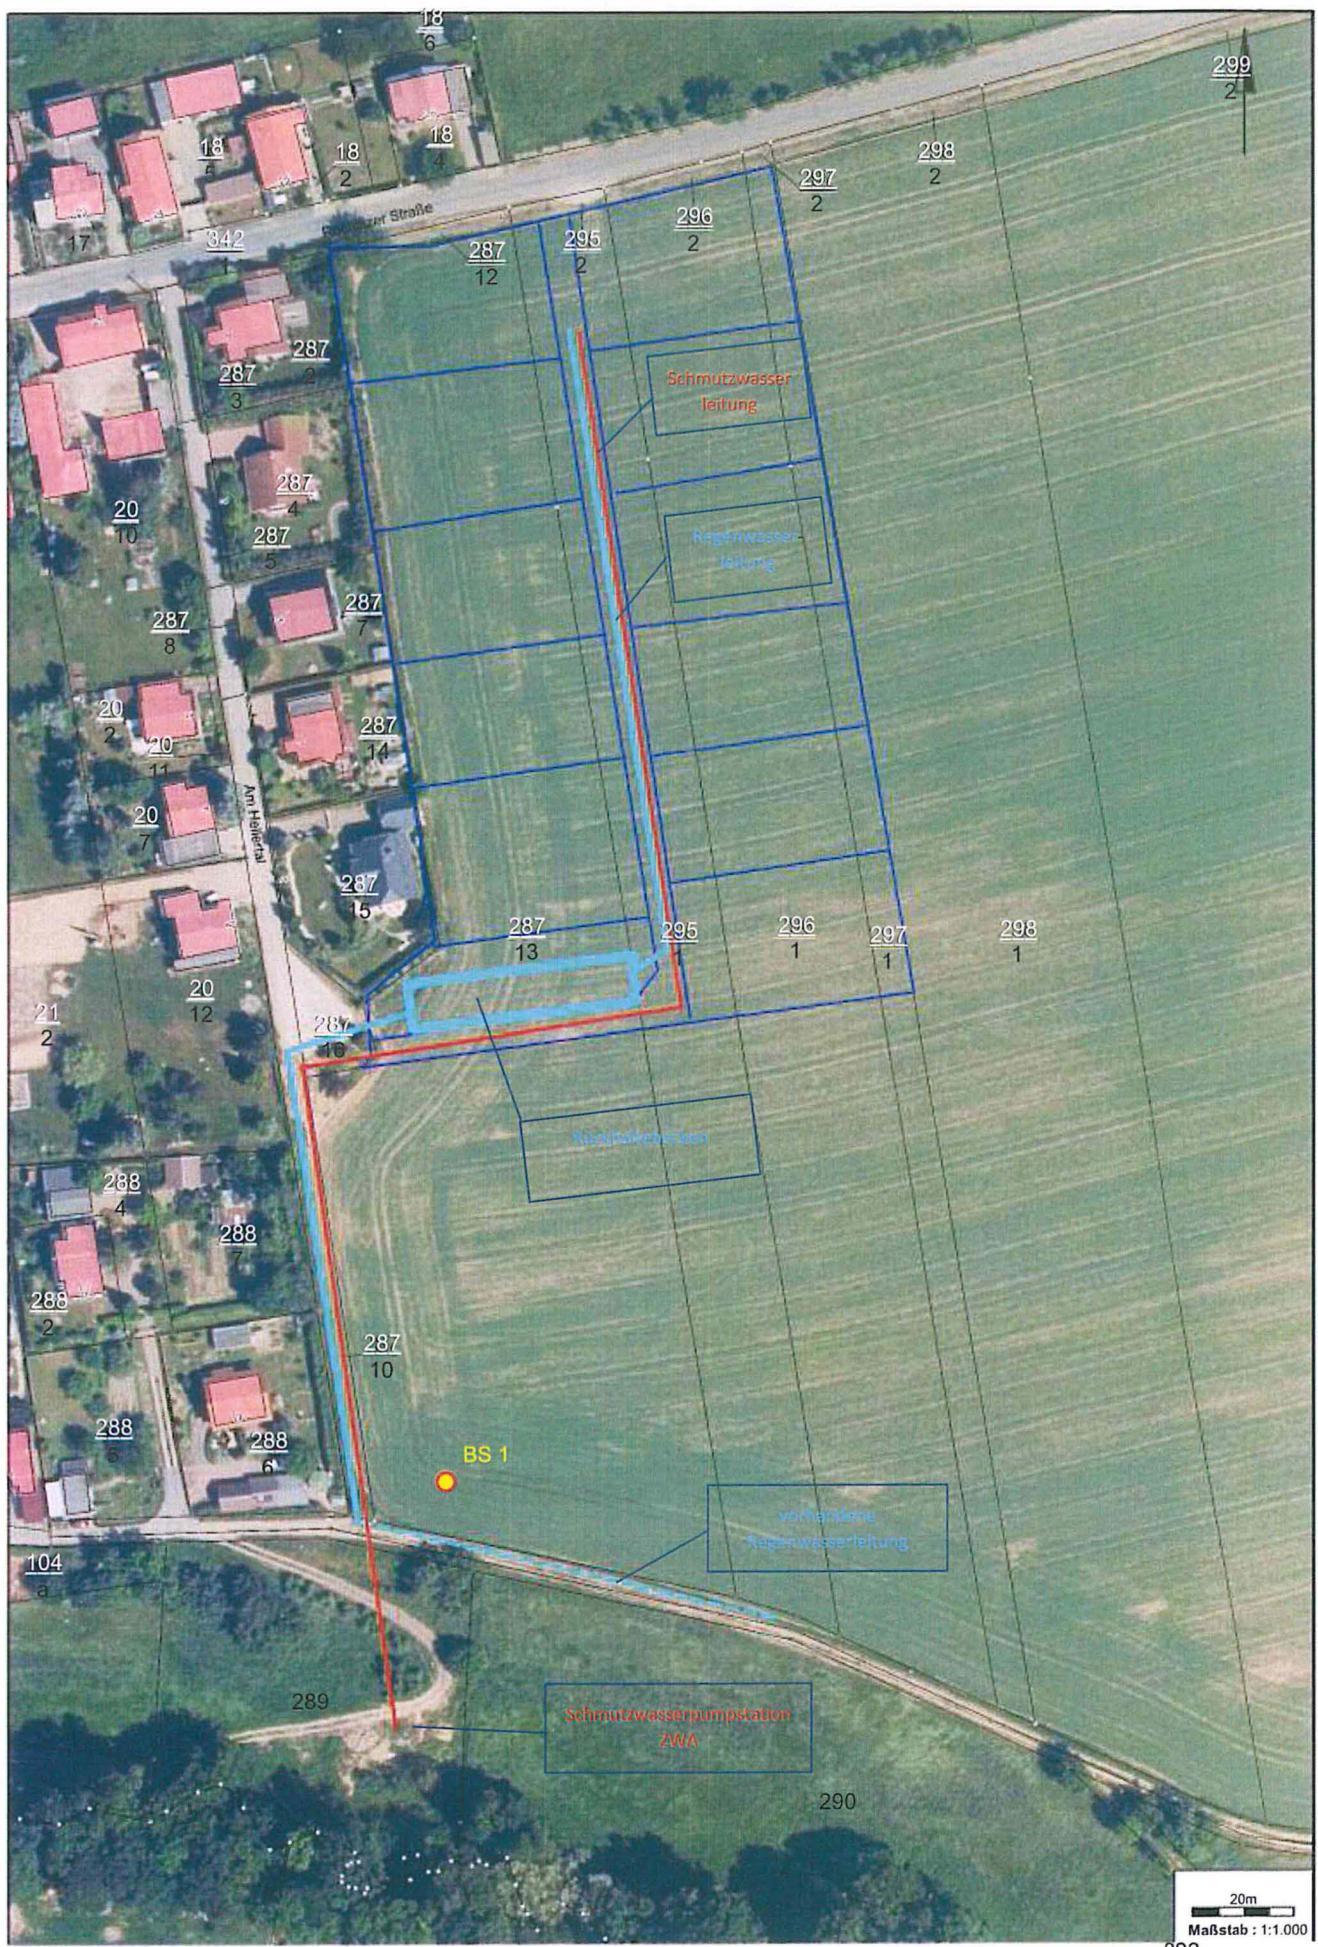
Anlage 1: Lage des Aufschlußpunktes

Hierfür wurde durch unser Büro am 15.02.2022 eine 3 m tiefe Sondierbohrung zur Erkundung der Untergrund- und Grundwasserverhältnisse ausgeführt. Die Lage des Bohrpunktes (etwa am Tiefpunkt des künftigen Wohnbaugebietes) ist aus Anlage 1 ersichtlich. In diesem Bereich müßte eine Versickerungsanlage sinnvollerweise angeordnet werden.

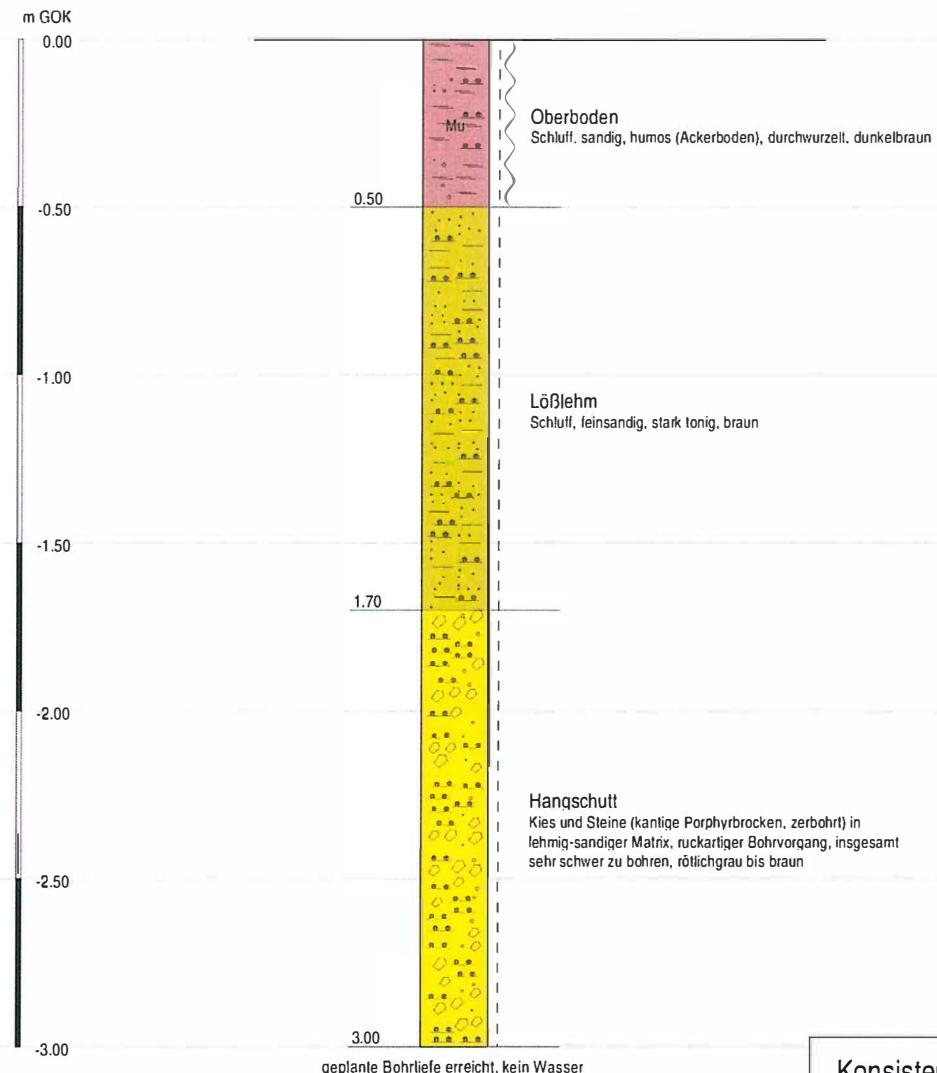
Ingenieurbüro Hupach 09648 Mittweida, Bahnhofstr. 37 Tel.: 03727/930126, Fax: 03727/603508	Projekt: 22011
geplante Erschließung Wohngebiet "Am Hellertal" in Rochlitz, OT Noßwitz	Bohraufnahme: Hupach
BS 1 Sondierbohrung	bearbeitet: Hupach
	Aufschlußdatum: 15.02.2022
	Maßstab: 1 : 20
	Anlage: 2

Das mit der Bohrung aufgenommenen Bodenprofil ist in Anlage 2 dargestellt. In Anlage 3 sind die ausgelegten Bohrsonden fotografisch dokumentiert. Nachfolgend werden die erschlossenen Schichten beschrieben und hinsichtlich ihrer Eignung für den Bau einer Versickerungsanlage beurteilt.

Bedingt durch die bisherige landwirtschaftliche Nutzung des untersuchten Areals (Ackerfläche) wurden die obersten ca. 0,50 m der Bodenabfolge durch einen tiefgründigen, humosen Oberboden gebildet (Ackerboden). Für eine technische Versickerung ist diese Schicht bedeutungslos, so daß auf eine nähere Beschreibung und Beurteilung an dieser Stelle verzichtet werden kann.

Unter der Oberbodendeckschicht schließt sich der für die Region typische feinkörnige, durch Winderosion umgelagerte braune Lößlehm an. Die Schichtbasis der Lößlehmdeckschicht wurde mit der Bohrung in einer Tiefe von etwa 1,70 m unter OK Gelände erreicht. Aus anderen Bohrungen unseres Büros im näheren Umfeld des untersuchten Standortes ist bekannt, daß in diesem Bereich faktisch flächendeckend eine Lößlehmdecke vorhanden ist. Die Schichtmächtigkeit schwankt hier i.d.R. zwischen etwa 1,5 und 3 m. Lediglich im Bereich der meist tief eingeschnittenen Bachauen wurde der Lößlehm ausgewaschen und nachfolgend teilweise durch fluviatile Ablagerungen der Bäche ersetzt (Auelehm, Schwemmsand, Bachschotter).

Mit der ausgeführten Bohrung konnte der überwiegend aus kantigen Porphybruchstücken bestehende Hangschutt ab Unterkante Lößlehm (ca. 1,70 m unter OK Gelände) erbohrt werden, die Schichtbasis wurde mit der 3 m tiefen Bohrung nicht erreicht.

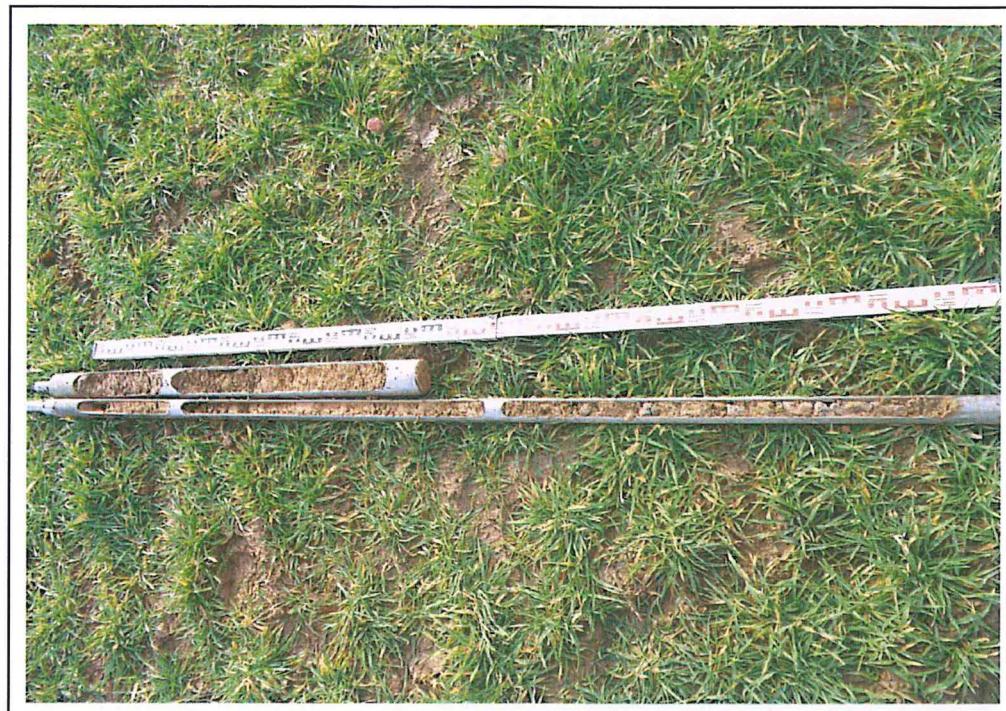
Foto 1: Bohrung BS 1, ausgelegt von links oben (0,0 m) nach rechts unten (- 3,0 m)

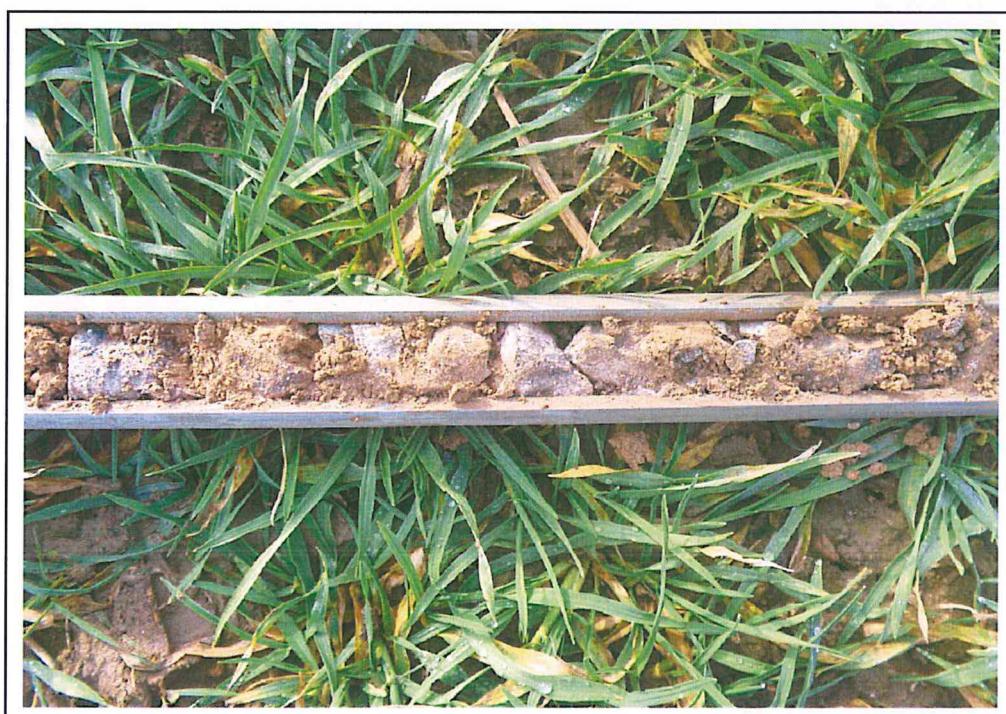
Gut erkennbar ist die Beschaffenheit der Hangschuttdecke in Anlage 3, Bild 2. Das Grundgerüst besteht aus rotgrauen Felsbruchstücken in Kies- bis Steingröße (beim Bohren teilweise zerkleinert), die Poren zwischen den Grobbestandteilen sind vollständig mit Lehm (Lößlehm) ausgefüllt.

Foto 2: Detail aus Bohrung BS 1: Hangschutt (Felsreste in lehmiger Matrix)

Da eine Versickerung in grob- oder gemischtkörnigen Schichten ausschließlich über die Poren erfolgen kann, ist auch für den Hangschutt von einer nur geringen Durchlässigkeit auszugehen. Der in DIN 1055, Teil 2, als Tabellenwert angegebene Durchlässigkeitsbeiwert für einen stark tonigen Kies (verlehmter Kies, Lehmanteil besteht überwiegend aus einem tonigen Feinkorn) entspricht daher mit  $k_f = 1 \cdot 10^{-9}$  m/s auch dem Tabellenwert für den Lößlehm selbst. Eine technisch planbare Versickerung wird auch in diesem Horizont nicht möglich sein ( $k_f \ll 5 \cdot 10^{-6}$  m/s.).
