# Sanierungsuntersuchung Ehemalige Sachsenpelz GmbH Naunhof, Alte Beuchaer Straße 9 in 04683 Naunhof Teil IV – Sanierungskonzept

## ERGEBNISBERICHT

22-049

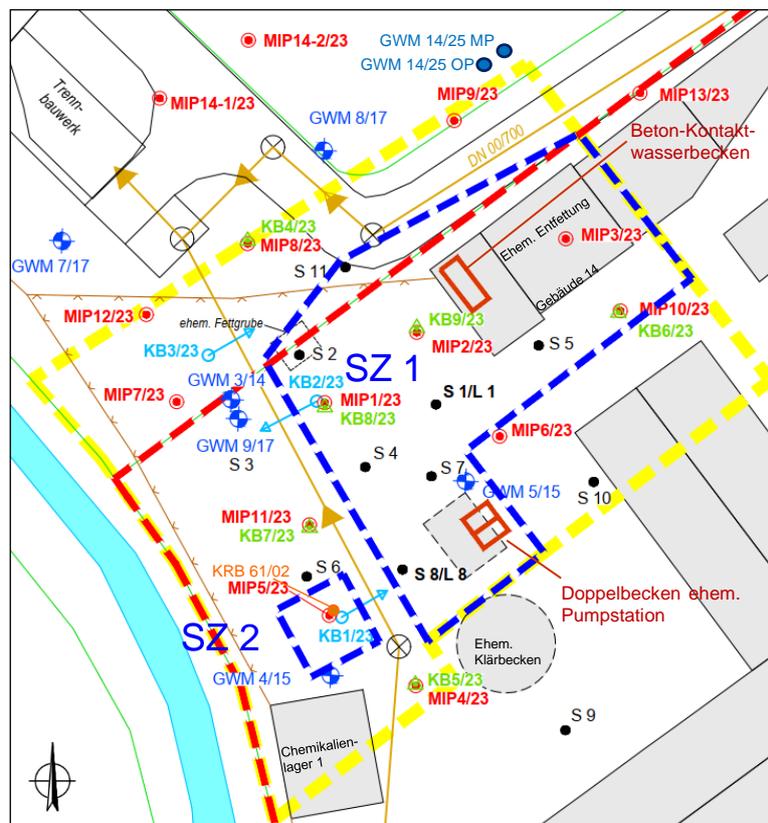
**Abbildung 2:** Darstellung der vorhandenen Grundwassermessstellen (GWM) und Untersuchungspunkte zur Erkundung der LHKW-Verteilung im Untergrund im nordwestlichen Grundstücksbereich inkl. der ausgewiesenen Sanierungszonen (blau gestrichelt) und baulichen Anlagen (ohne Maßstab)

Der erste Eintragsbereich wurde mit Freilegung des ehemaligen Beton-Kontaktwasserbeckens im Bereich der ehemaligen Entfettungsanlagen (Gebäude 14) am nördlichen Grundstücksrand lokalisiert (vgl. Abbildung 2). Der dazugehörige Hauptschadensbereich erstreckt sich unterhalb des ehemaligen Gebäudes 14 entlang des nördlichen Grundstücksrands und umfasst auch eine ehemalige Fettgrube. Im Randbereich des Kontaktwasserbeckens wurde eine Maximalkonzentrationen von **7.550 mg/kg  $\Sigma$ LHKW** an der KB 9/23 nachgewiesen /52/. Hierbei stellt Trichlorethen (TRI) mit 99 % die Hauptkontaminante dar.

Der zweite Hauptkontaminationsbereich wurde nordöstlich des Chemikalienlagers 1 und westlich der ehemaligen Pumpstation lokalisiert. Dort wurde an dem Sondierpunkt S8/L8 eine  $\Sigma$ LHKW-Konzentration von maximal **8.533 mg/kg** analysiert (vgl. Abbildung 2). Das im Umfeld der Pumpstation gelegene und im Zuge der Beräumung freigelegte Doppelbecken wurde als Quelle für diese Konzentrationen vermutet. Auch im zweiten Hauptkontaminationsbereich ist TRI mit 98 % dominant.

Auf Grundlage der Verteilung der DELCD-Signale der MIP-Sondierungen (Anlage 5.1 aus /52/) und der LHKW-Konzentrationen (Anlage 5.2 aus /52/) im grundstücksübergreifenden Umfeld der beiden Hauptkontaminationsbereiche wurde eine LHKW-Gesamtmasse von ca. 5,5 t im Untergrund abgeschätzt. Entsprechend der räumlichen Verteilung der LHKW wurden die Konturen der Sanierungszone 1 (SZ 1, vgl. Abbildung 2 und Anlage 2) abgeleitet.

Im Hauptbelastungsbereich (ehemalige Entfettung, vgl. Abbildung 2) wurde 1991 ein Maximalgehalt von 67.100 mg/m<sup>3</sup>  $\Sigma$ LHKW (KRB 14) in der Bodenluft nachgewiesen /1/. Da bei darauffolgenden Bodenluftuntersuchungen die ermittelten Bodenluftgehalte für LHKW deutlich niedriger waren, wurde in der SU Teil I /45/ geschlussfolgert, dass die LHKW-Belastung der Bodenluft in den oberen Bodenbereichen durch Verdunstung, Auswaschung und mikrobiellen Abbau der LHKW allmählich abnimmt /45/.

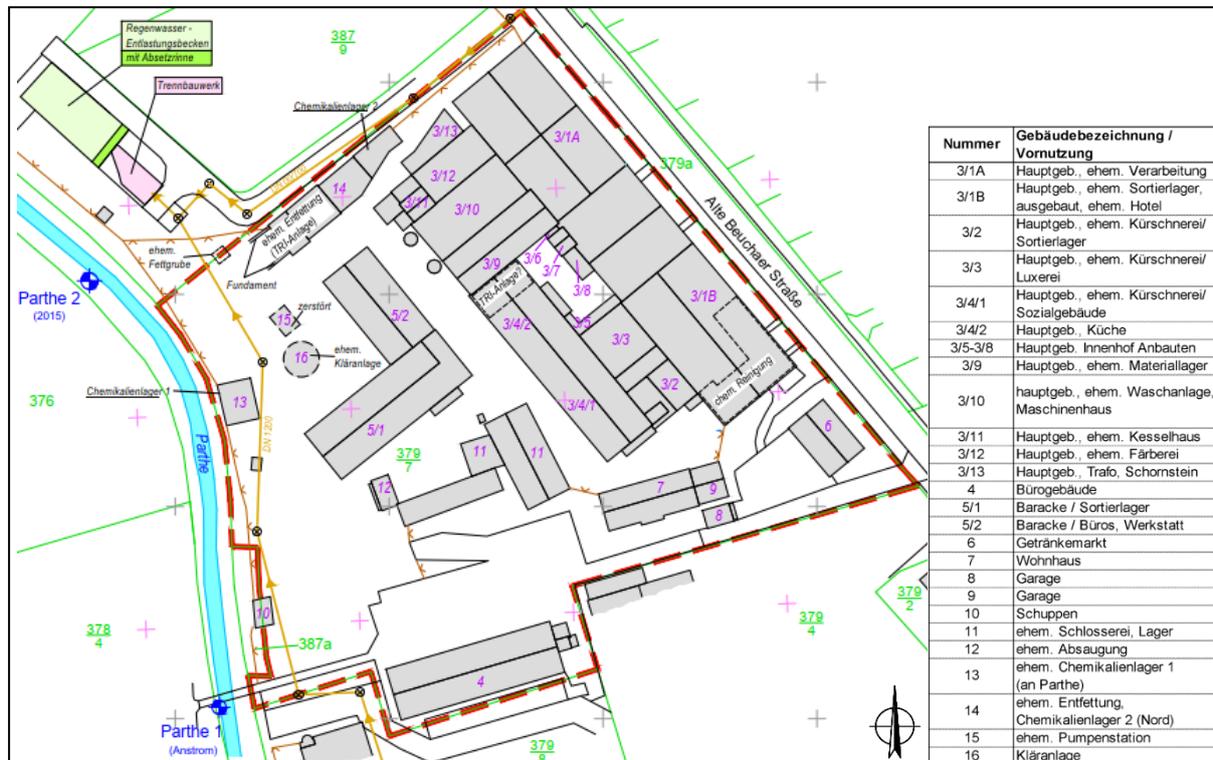
**Abbildung 3:** Lageplan des Untersuchungsgebietes (UG, rot) mit ehemaligem Gebäudebestand und -nutzung (aus /45/, verändert, ohne Maßstab)

Der Altstandort in der Alten Beuchaer Straße 9 in Naunhof wurde seit 1923 industriell zur Bearbeitung und Veredlung von Rauchwaren (Lamm- und Schaffelle) durch verschiedene Vorgängerbetriebe genutzt /4/. Die ehemalige Bebauung des Geländes mit zugehöriger Gebäudenutzung ist in Abbildung 3 dargestellt.

Die Stilllegung der Produktion erfolgte 1995 durch die im Jahr 1991 gegründete Sachsenpelz Veredlungs-GmbH. Ein Teil der Gebäude aus Komplex 3 (vgl. Abbildung 3) wurde zwischenzeitlich als Hotel bzw. Büro für das Arbeitsamt genutzt.

Der Abriss der überwiegend durch die Sachsenpelz GmbH genutzten, zuletzt leerstehenden Gebäude wurde im September 2023 begonnen. Die Freifläche zwischen den Gebäuden 5/1, 10, 12 und 13 (vgl. Abbildung 3) wurde bis dahin vom Bauhof der Stadt Naunhof als Zwischenlager für Schüttgüter genutzt.

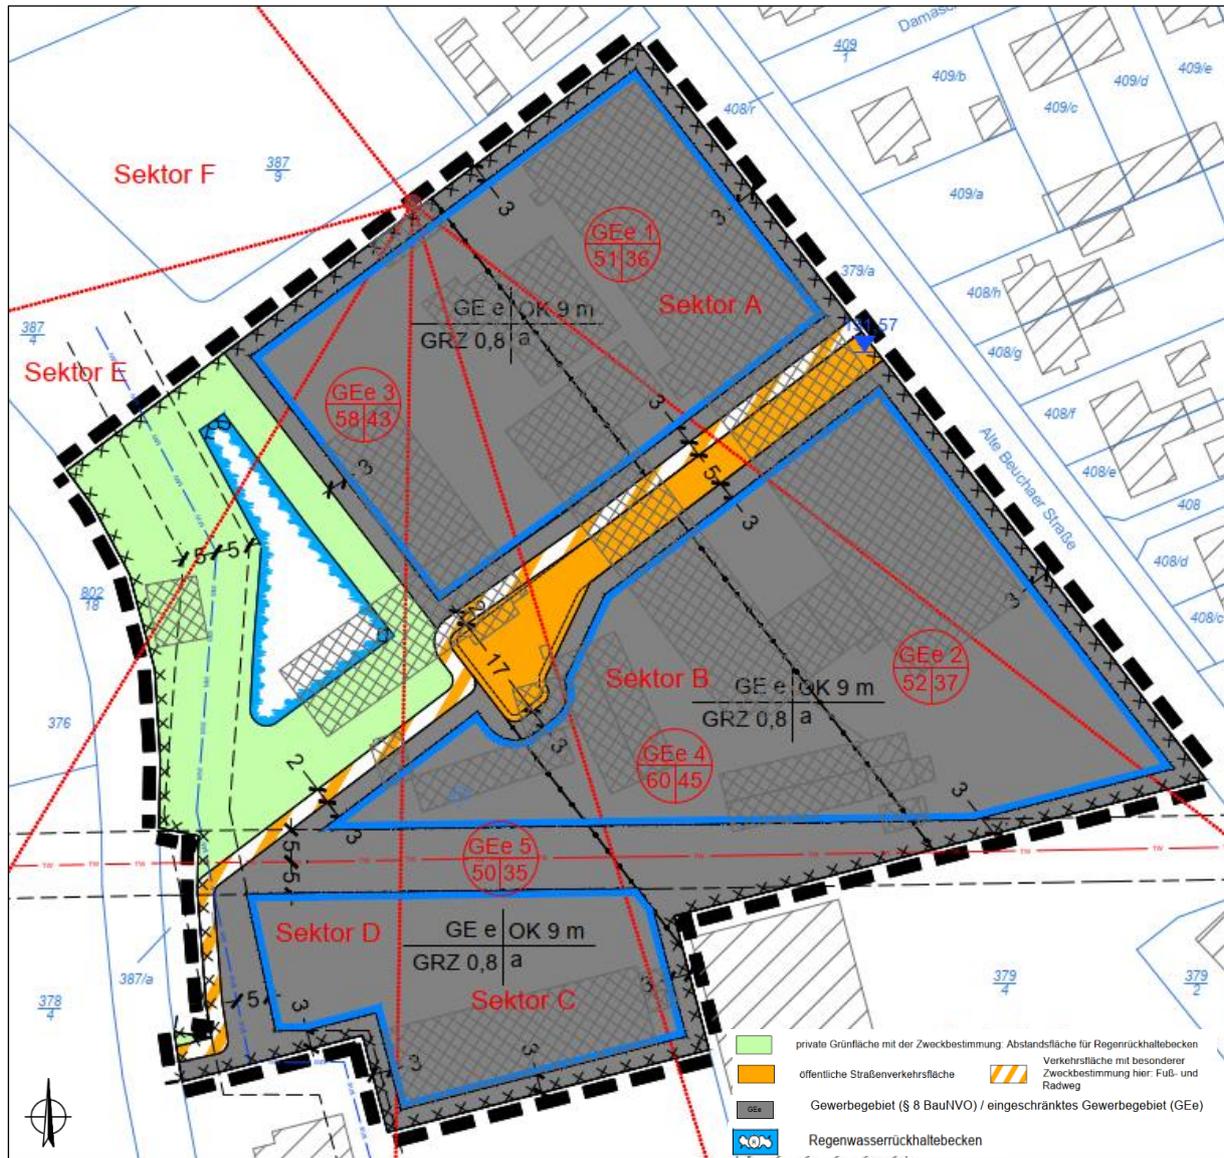
**Abbildung 4:** Ausschnitt aus dem Entwurf des Bebauungsplans der Innenentwicklung gemäß § 13a „Gewerbegebiet Alte Beuchaer Straße“ (Stand: 15.03.2023, ohne Maßstab, /L6/)

Für das Grundstück liegt dem Gutachter ein Entwurf für den B-Plan vor /L6/, der eine Erschließung des Grundstücks für eine gewerbliche Nachnutzung (nicht störendes Gewerbe, Lagerhäuser, Geschäfts-, Büro- und Verwaltungsgebäude, öffentliche Betriebe) vorsieht (vgl. Abbildung 4).

Im westlichen Bereich der SZ 1 ist der Bau eines Regenrückhaltebeckens vorgesehen. Hinsichtlich der geplanten Nachnutzung als Regenrückhaltebecken ist die Herstellung der Oberfläche bzw. die Verfüllung des Untergrundes im Zuge der Sanierung abzustimmen und ggf. anzupassen. Eine Versickerung von Niederschlagswasser ist nicht möglich (TWSZ IIIa, /L8/).

Darüber hinaus ist der Bau von Verkehrswegen einschließlich der Verlegung des Fuß-/ Radweges vorgesehen (vgl. /L6/ und Abbildung 4).

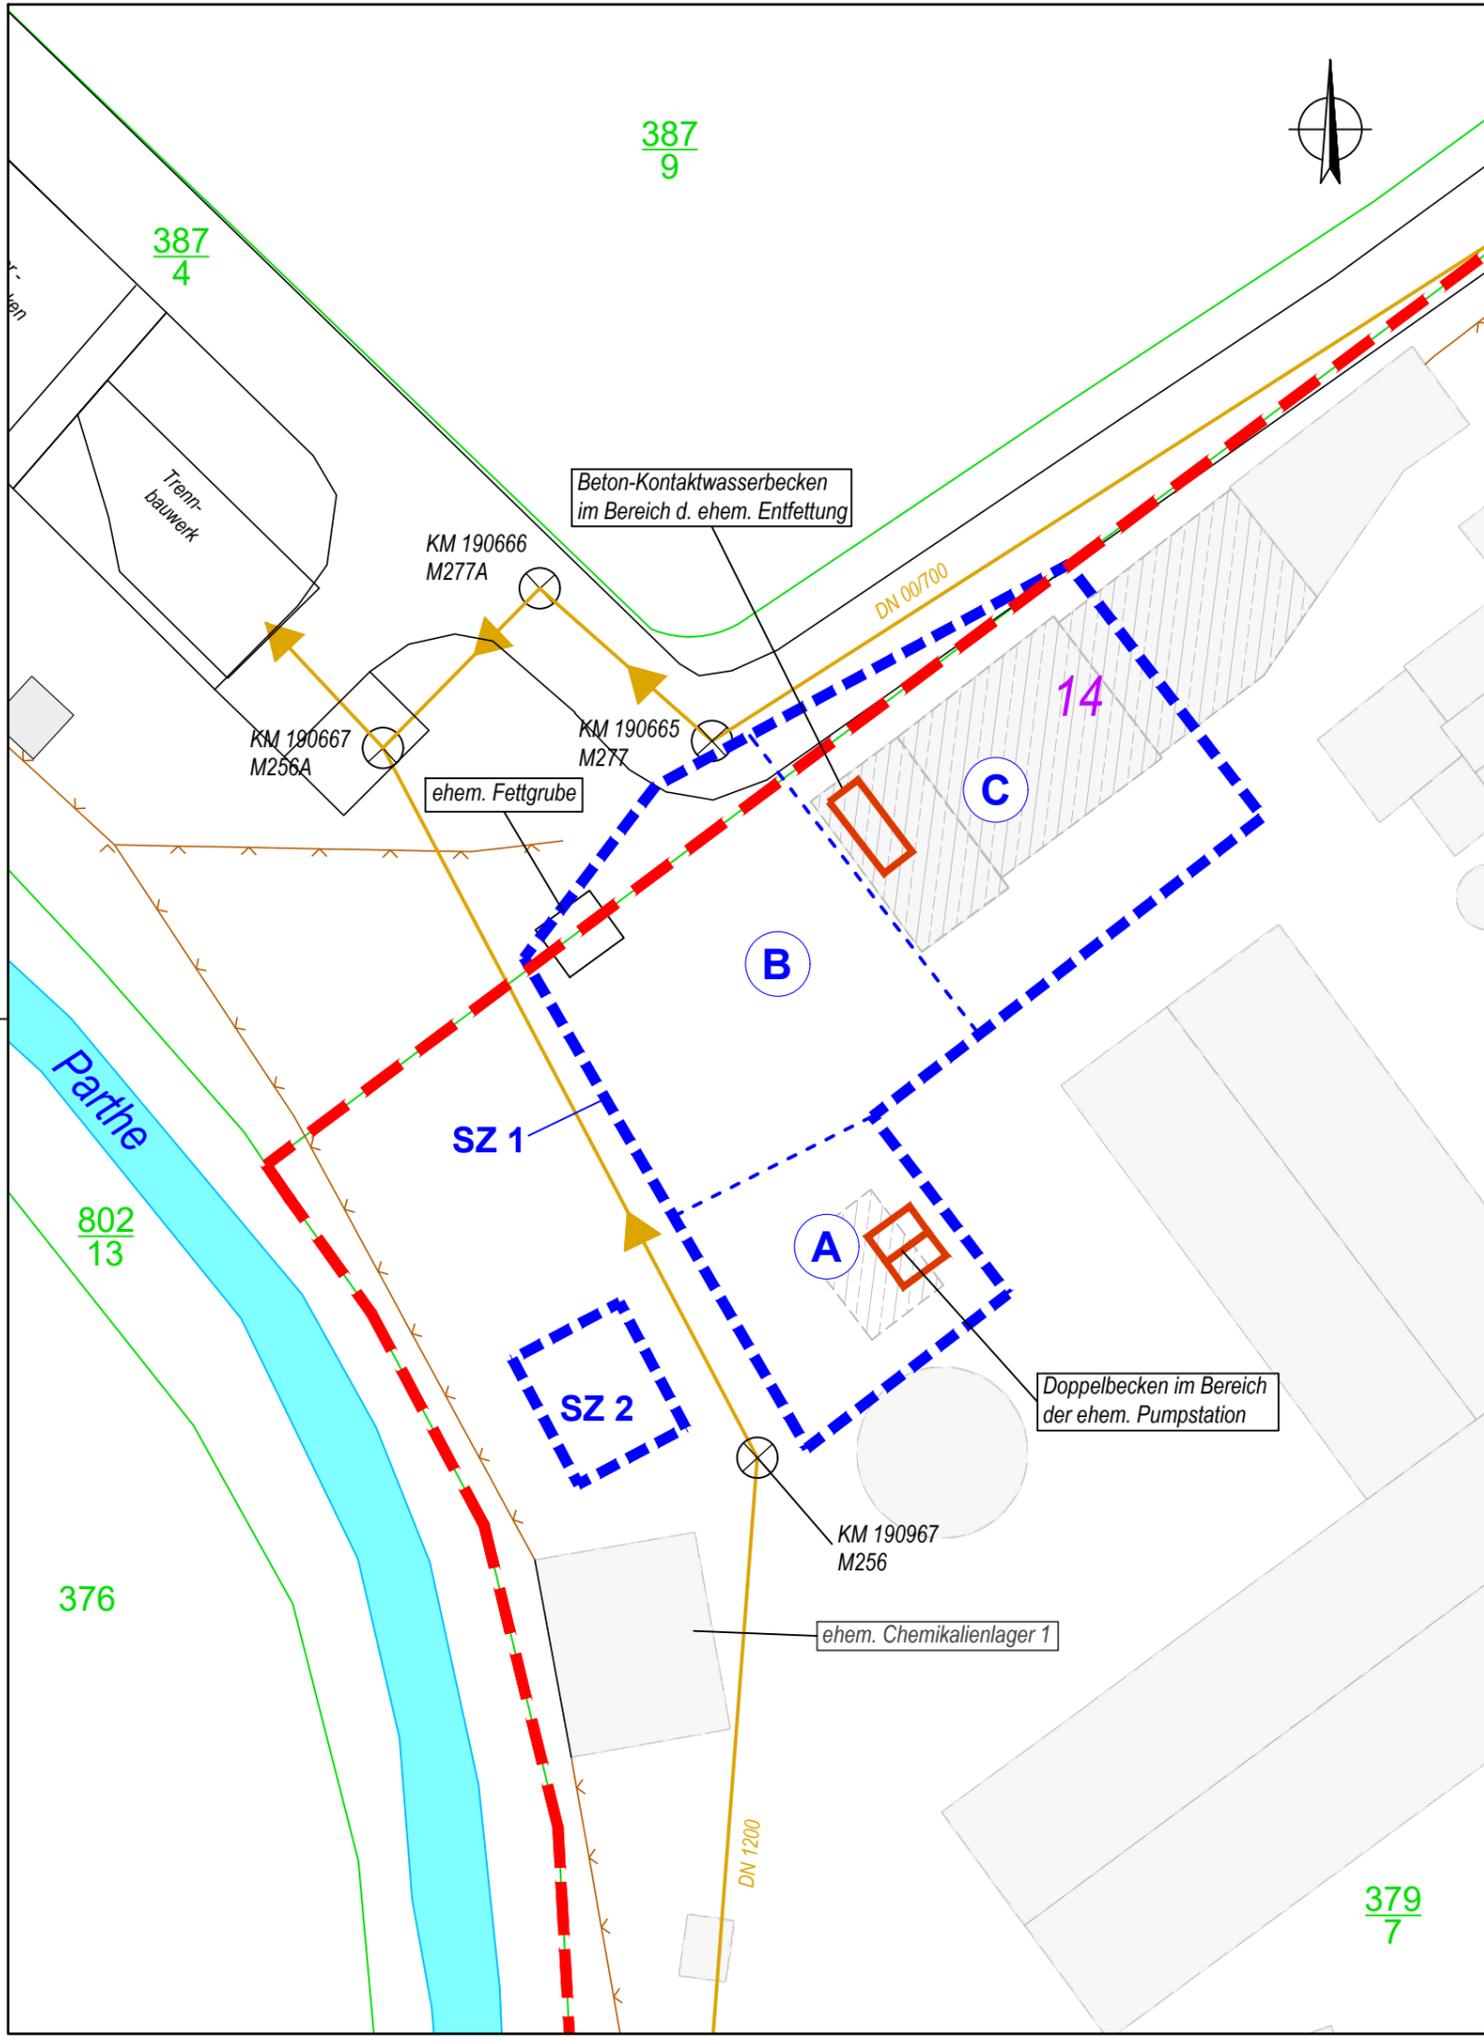
Lageplan mit Darstellung der Sanierungszonen  
inkl. Teilbereiche; M 1 : 350

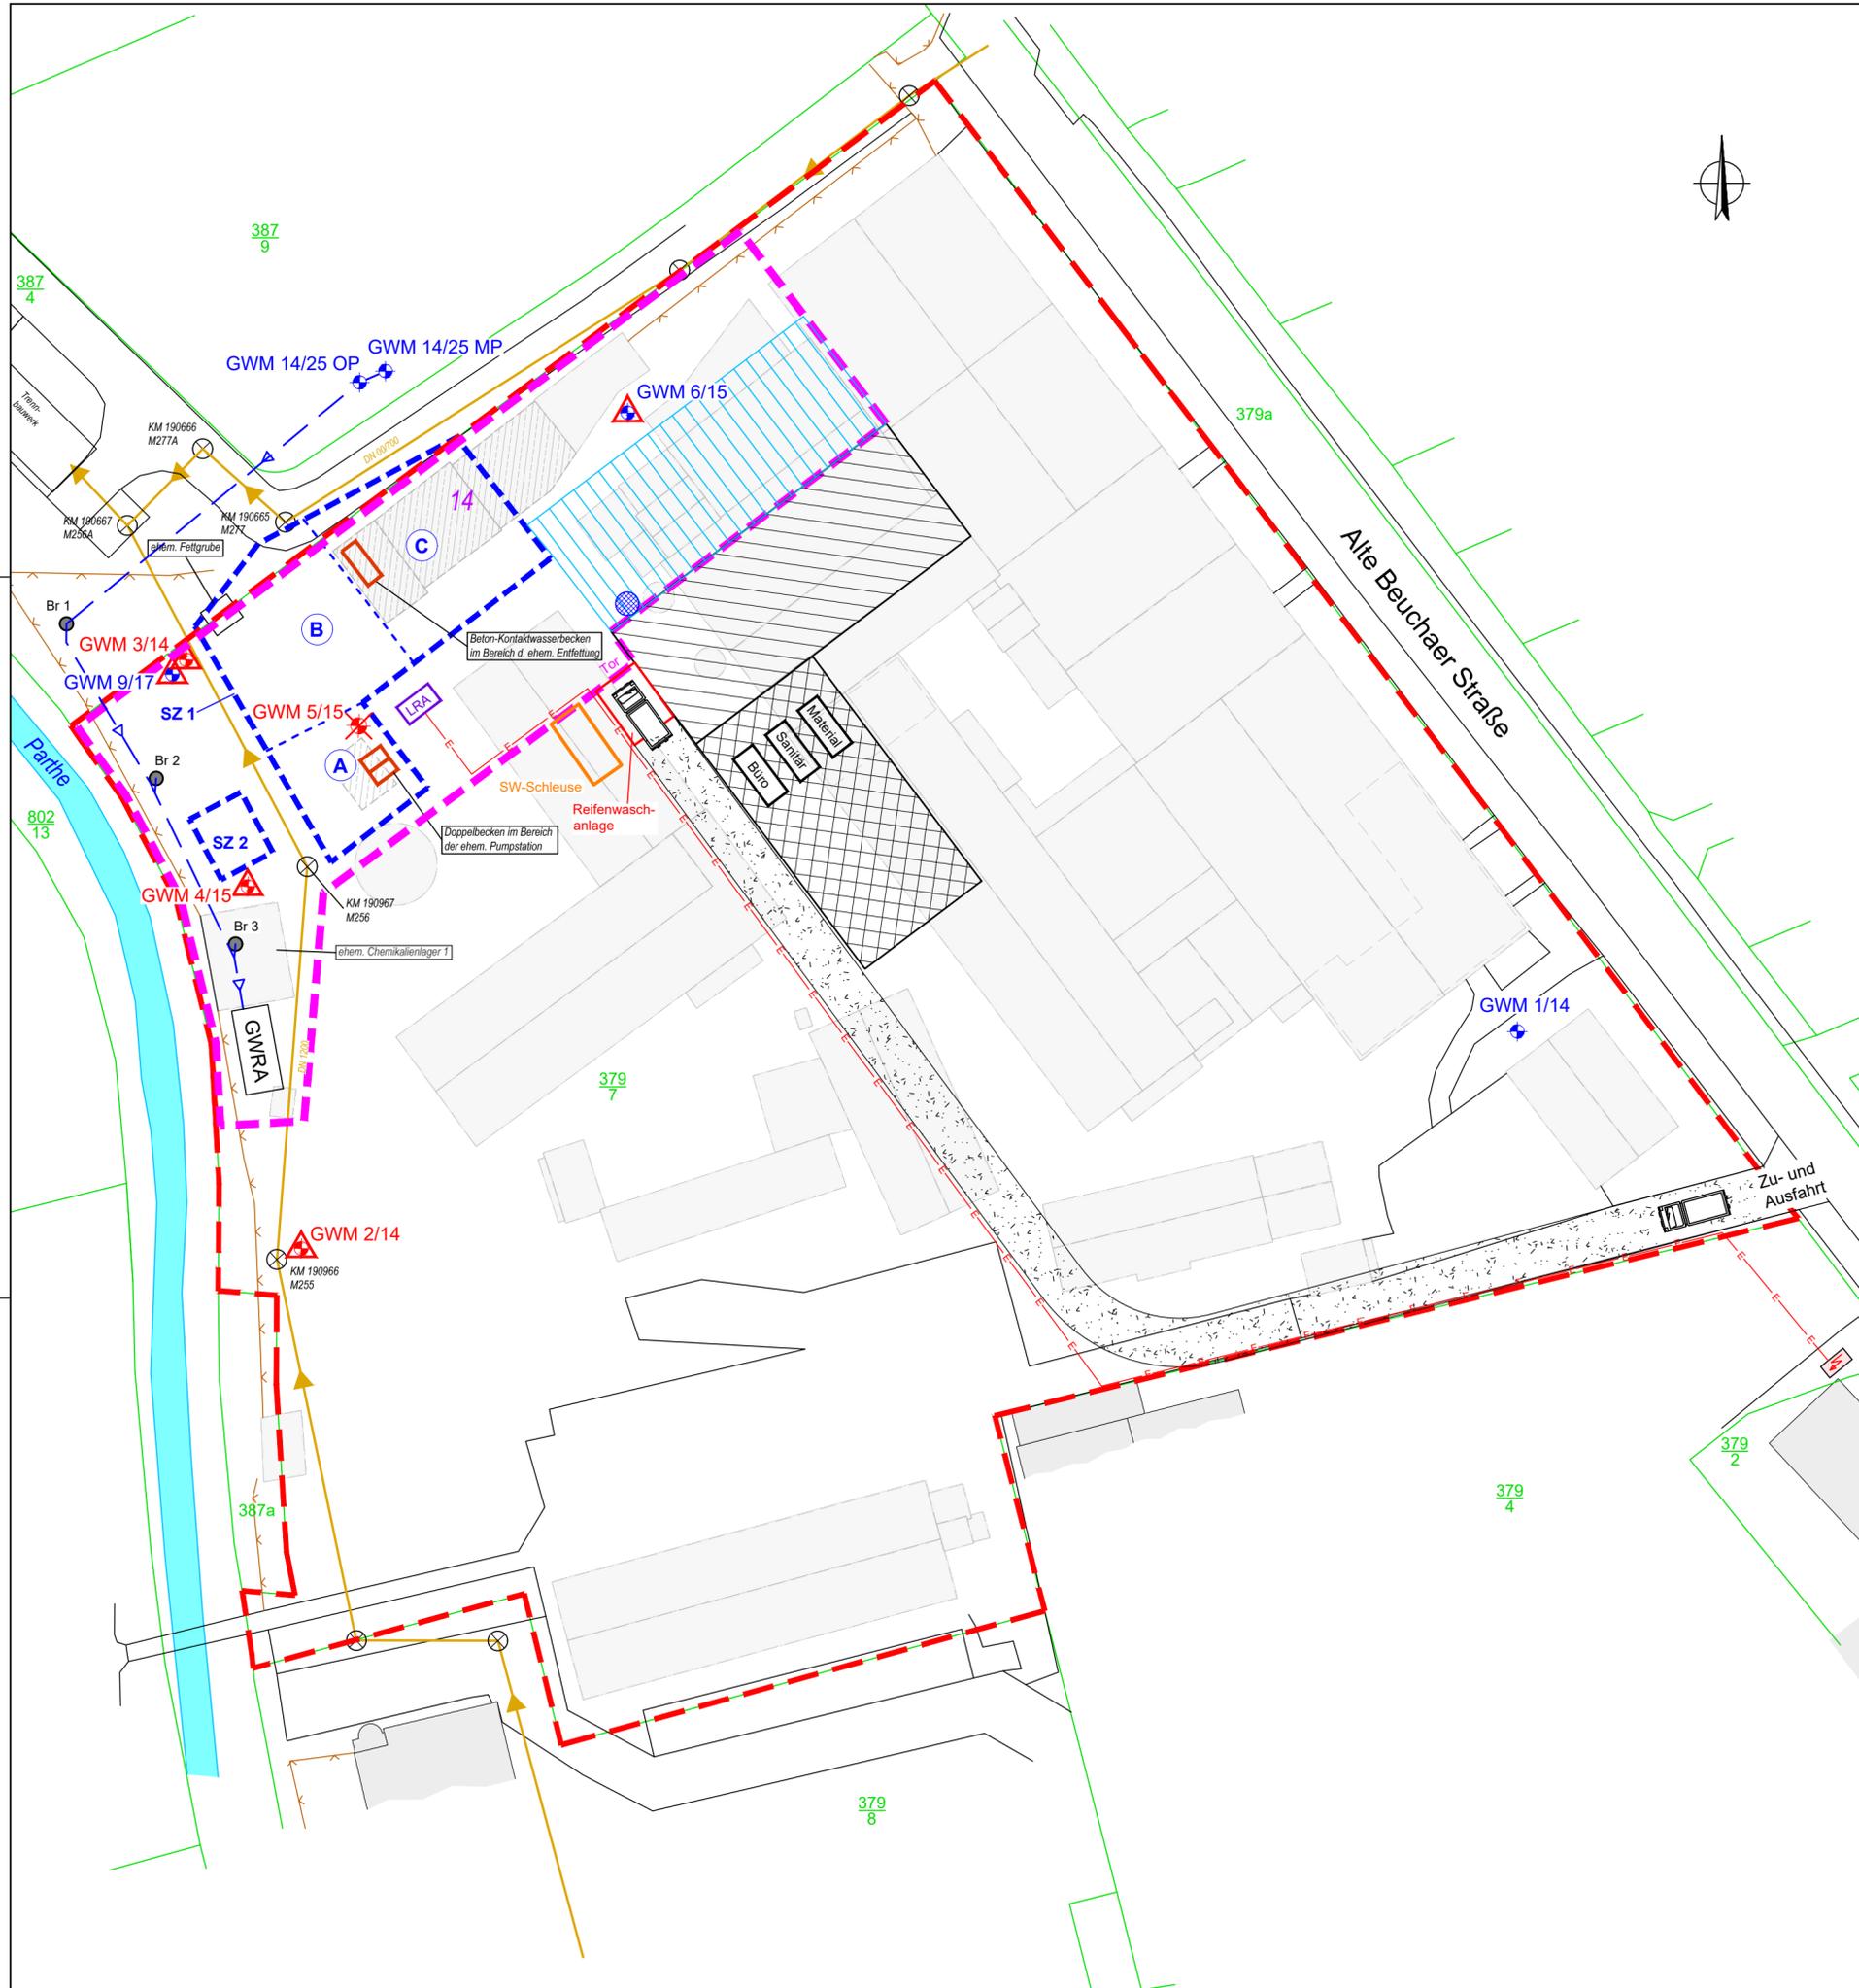
## **Anlage 3.1**

### Vorbereitende Maßnahmen und Baustelleneinrichtungen, M 1 : 350

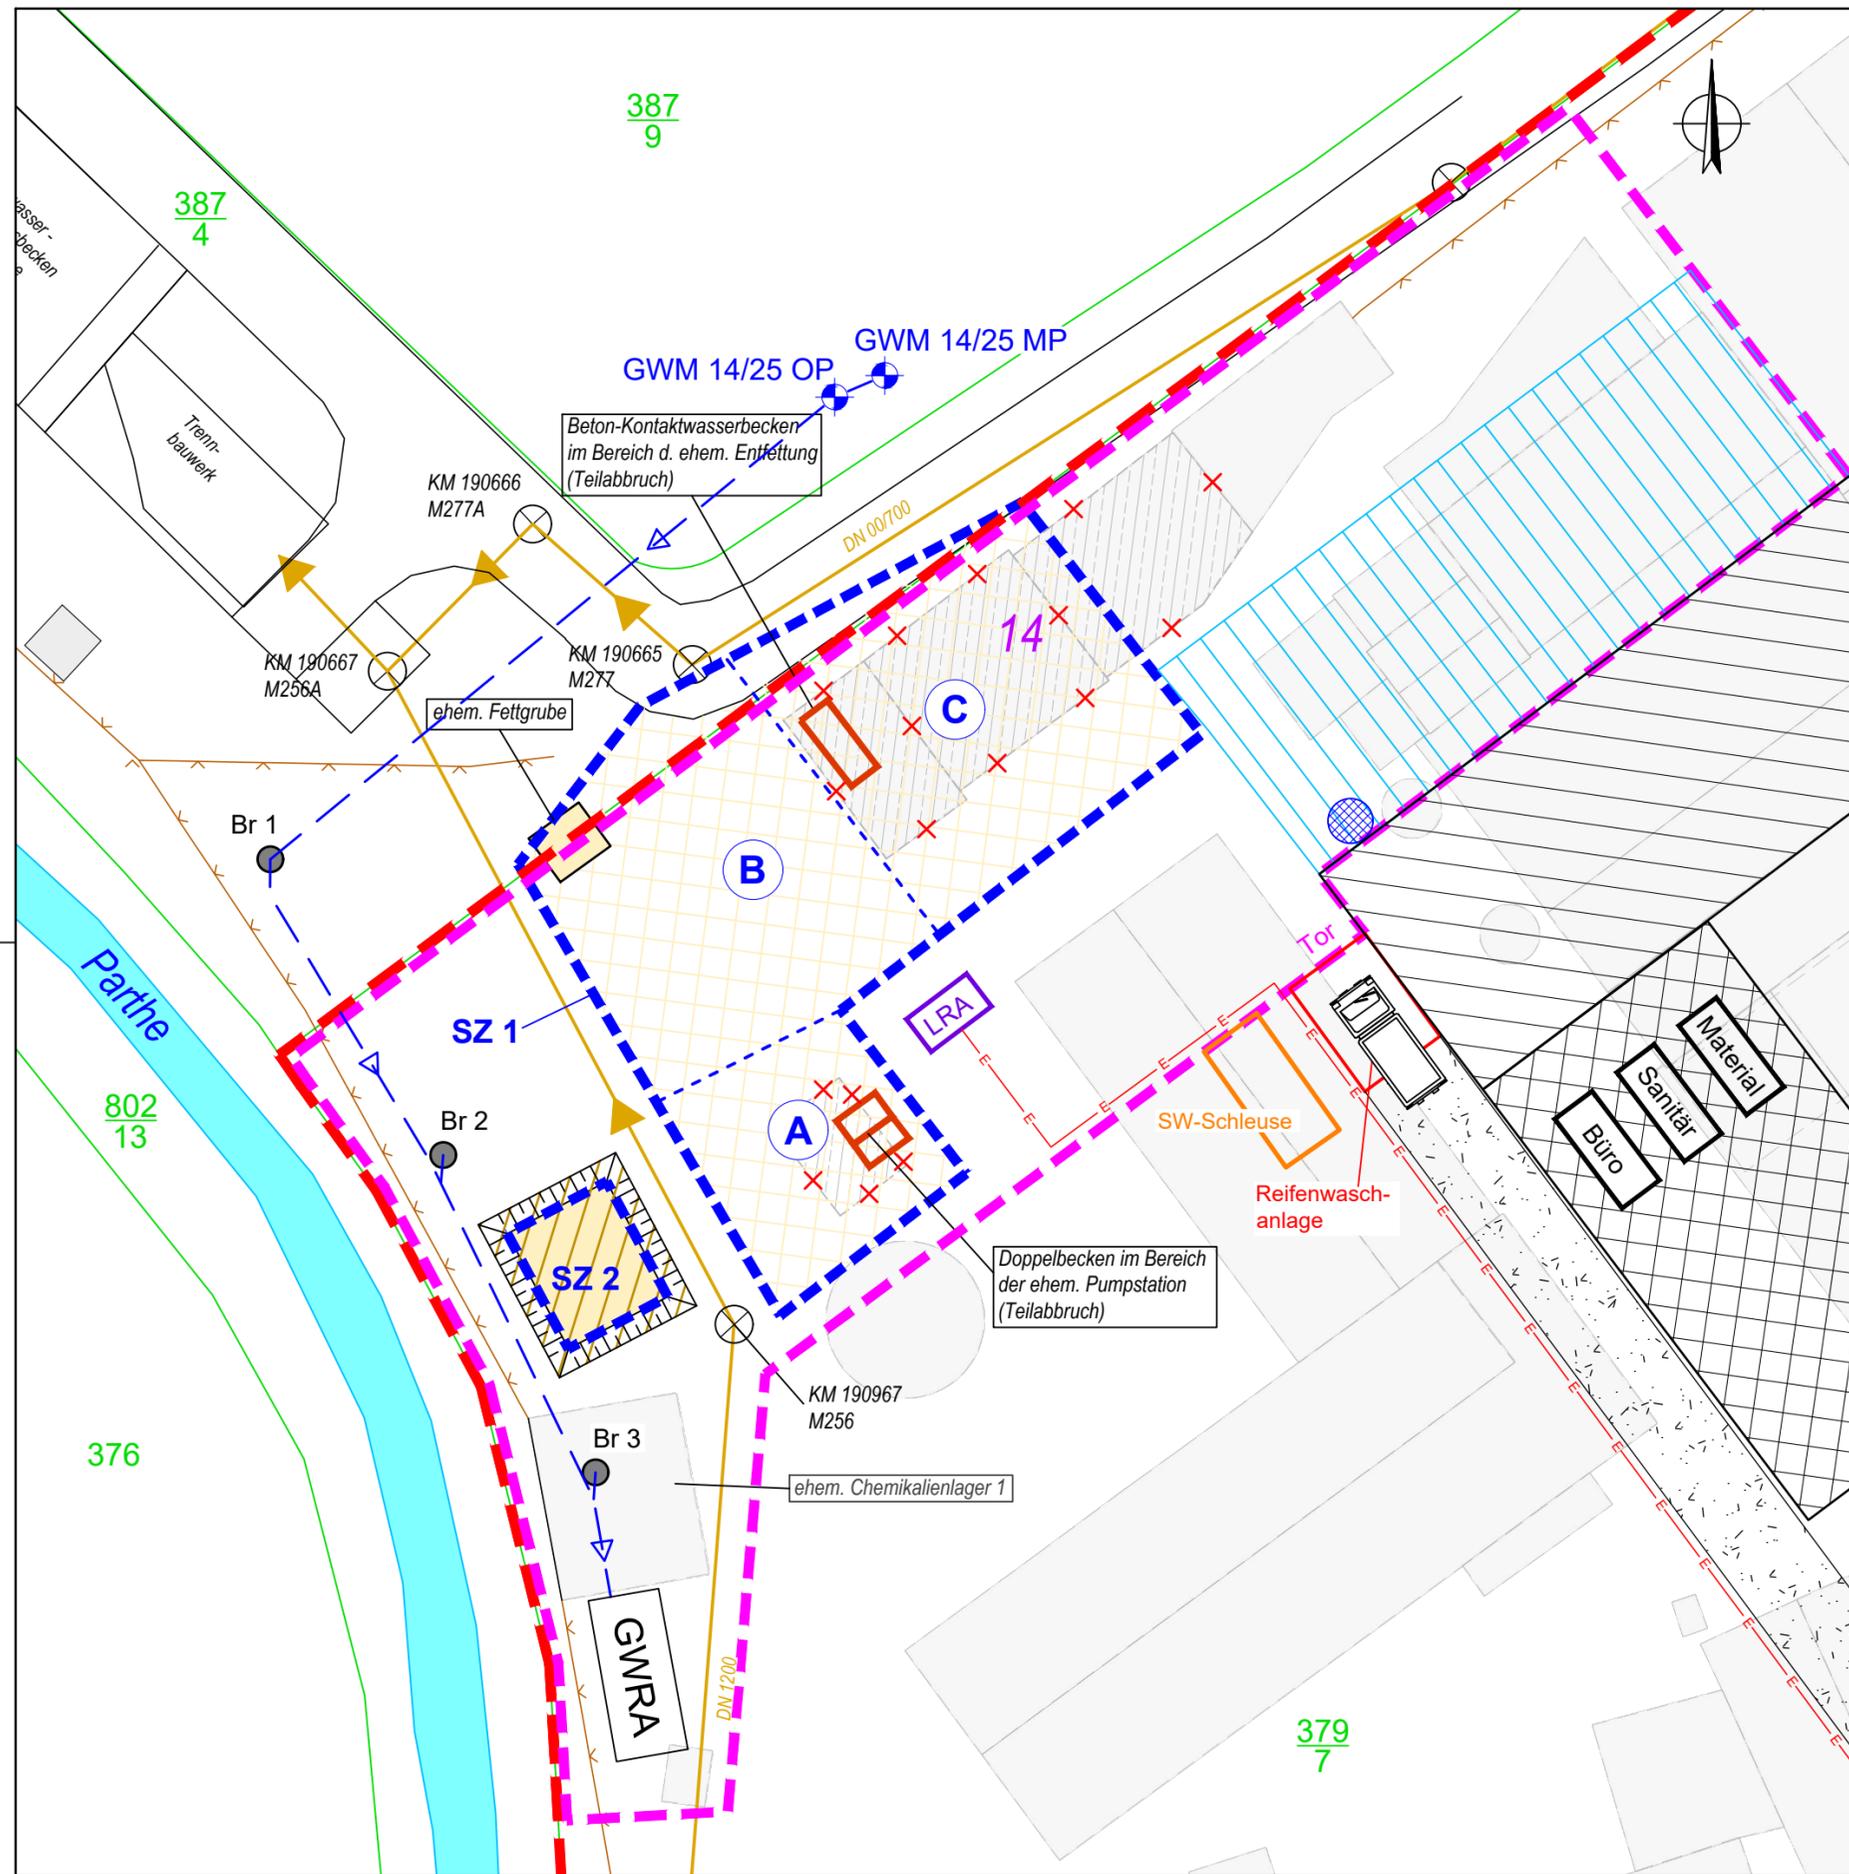
## **Anlage 3.2**

Sanierung der SZ 2 und Herstellen der Arbeitsebene in SZ 1,  
M 1 : 350

**Phase 1: Vorbereitende Maßnahmen, Baustelleneinrichtung, Sanierung in SZ 2**

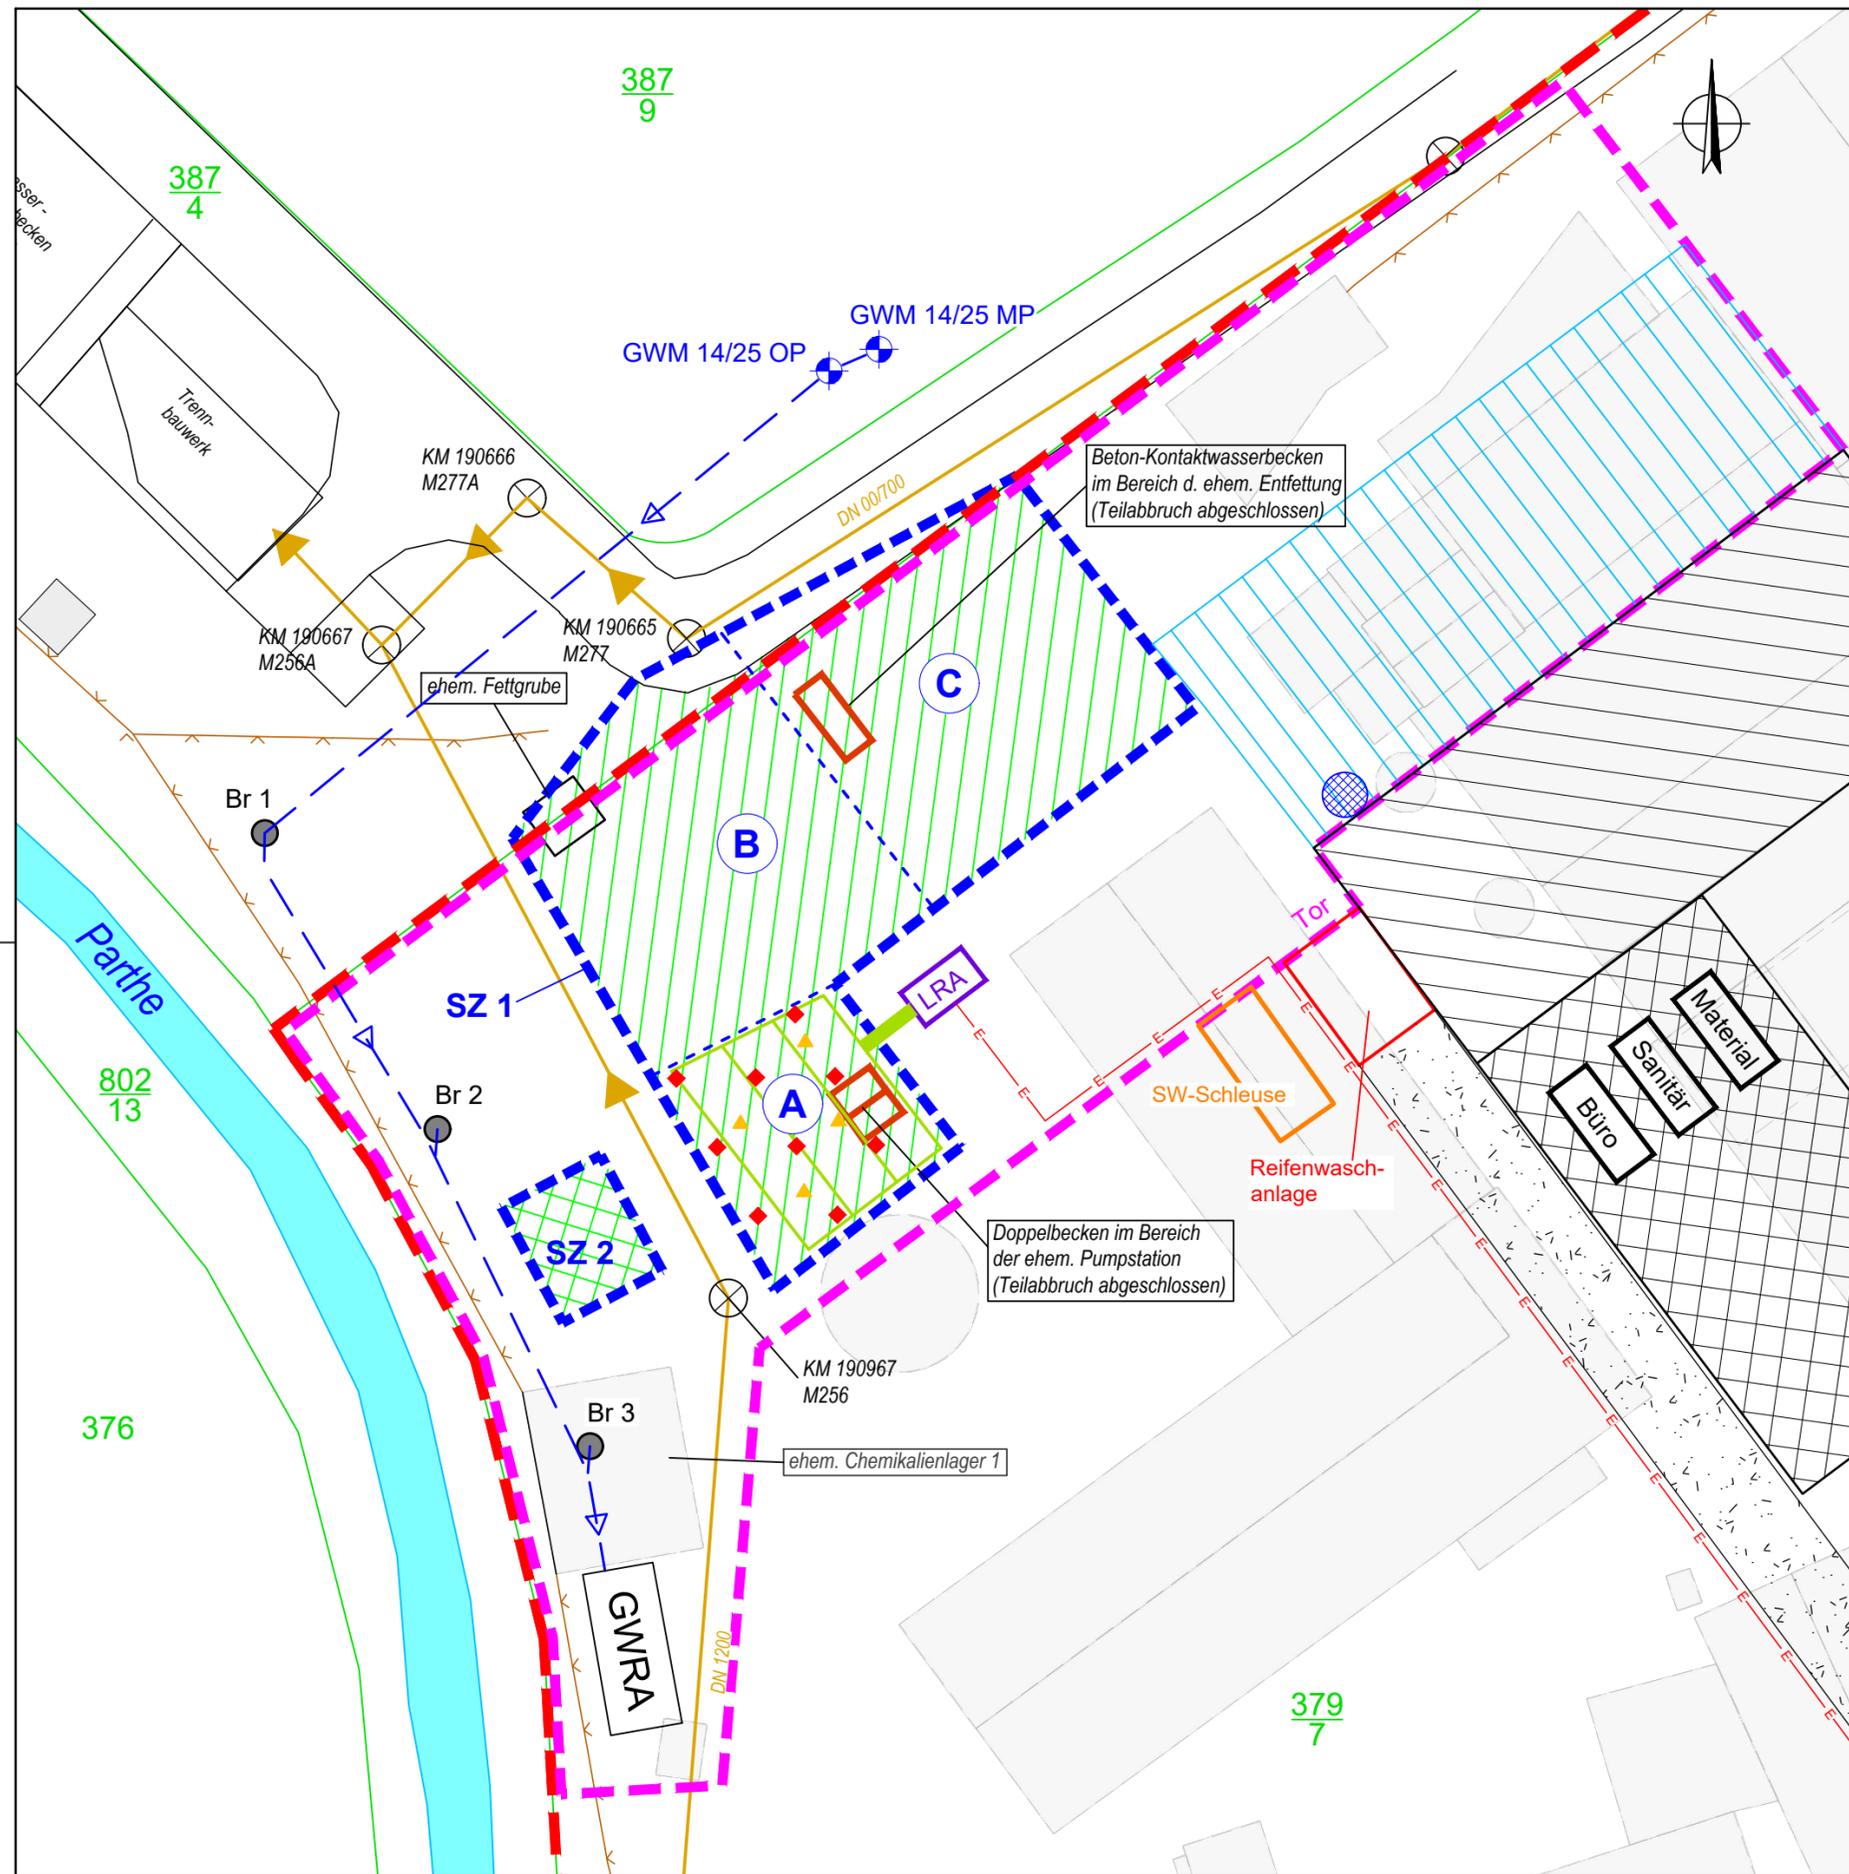
## **Anlage 3.3.1**

### **Aufbau der thermischen Sanierungsanlage; M 1 : 350**

**Phase 2: Thermische in-situ Bodensanierung in SZ 1**  
 7. Teilbereich A der SZ 1  
 7.1 Aufbau der thermischen Sanierungsanlage  
 • Einbau der Heizlanzen & Temperatursonden  
 • Aushub der Drainagegräben  
 • Installation der Schaltschränke und Multiplexer  
 • Einbau der Bodenluftdrainagen inkl. Oberflächenabdichtung  
 • Inbetriebnahme Bodenluftabsaugung, Abreinigung über Bodenluftreinigung  
 7.2 Heizphase  
 • Aufheizen des Untergrundes auf mindestens 73°C  
 • Steuerung & Überwachung der Sanierung  
 • Abschalten der Heizelemente nach Erreichen des Abbruchkriteriums  
 • Nachlauf der Bodenluftabsaugung während der Abkühlphase

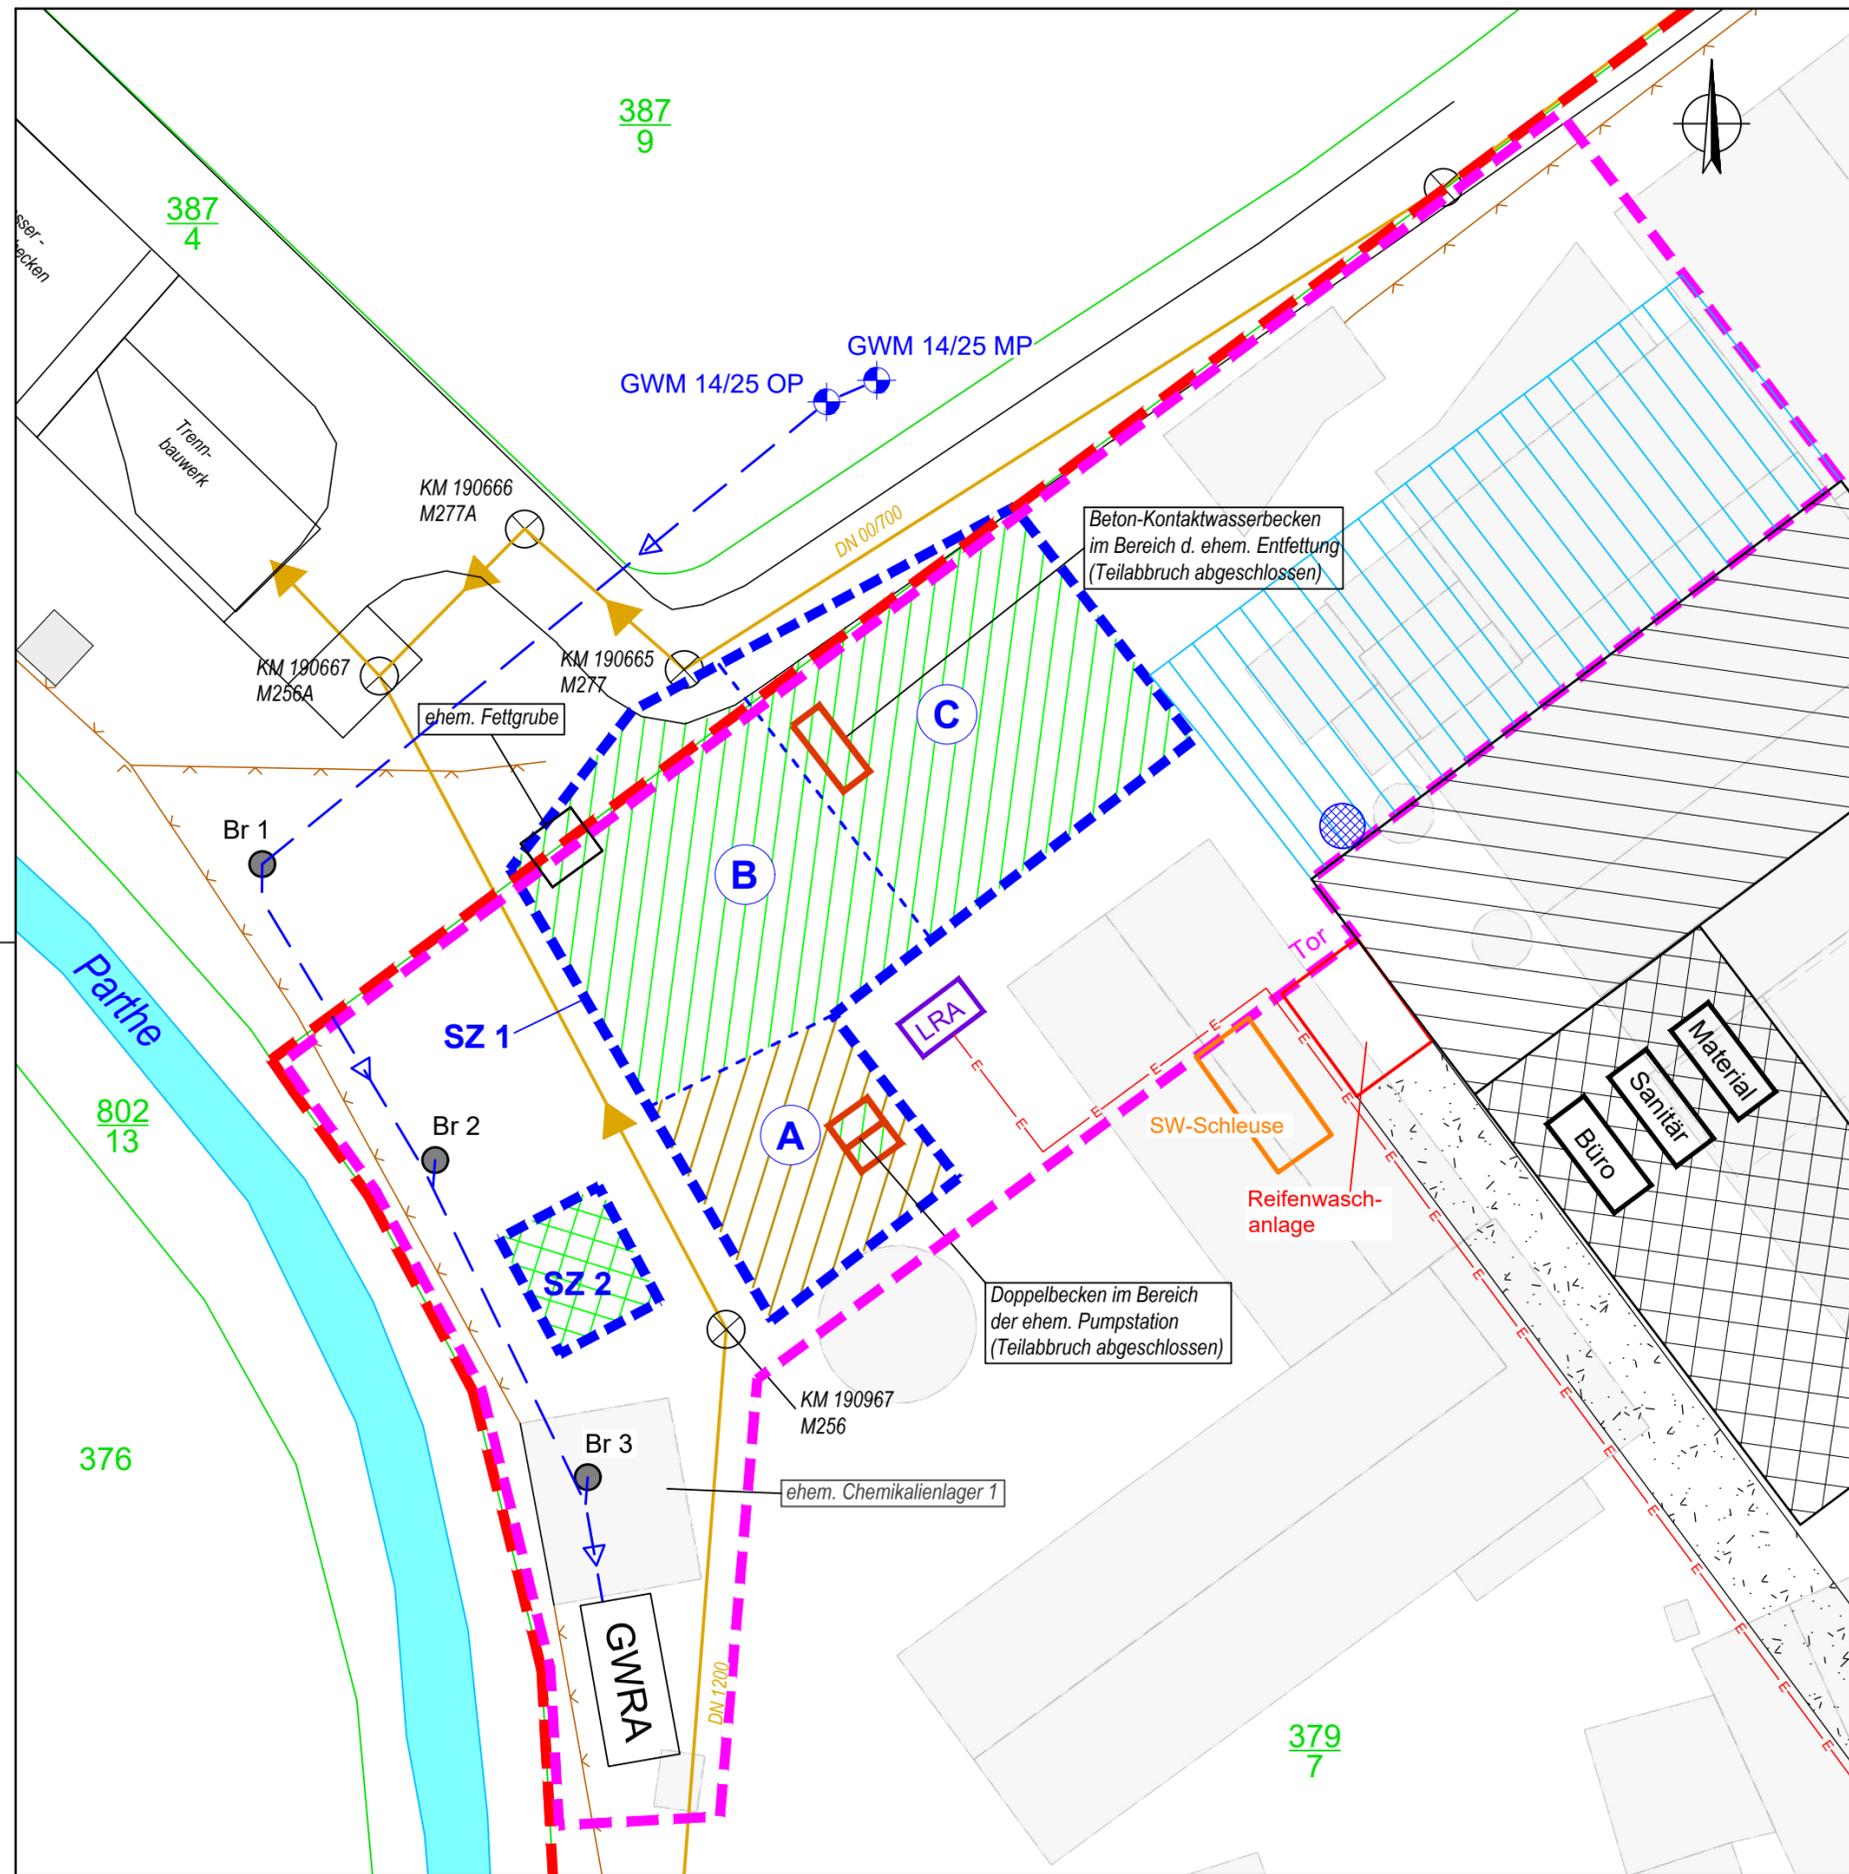
## **Anlage 3.3.2**

Rückbau der thermischen Sanierungsanlage und  
Herstellen der Oberfläche; M 1 : 350
