# Sanierungsuntersuchung Ehemalige Sachsenpelz GmbH Naunhof, Alte Beuchaer Straße 9 in 04683 Naunhof Teil IV – Sanierungskonzept

## ERGEBNISBERICHT

22-049

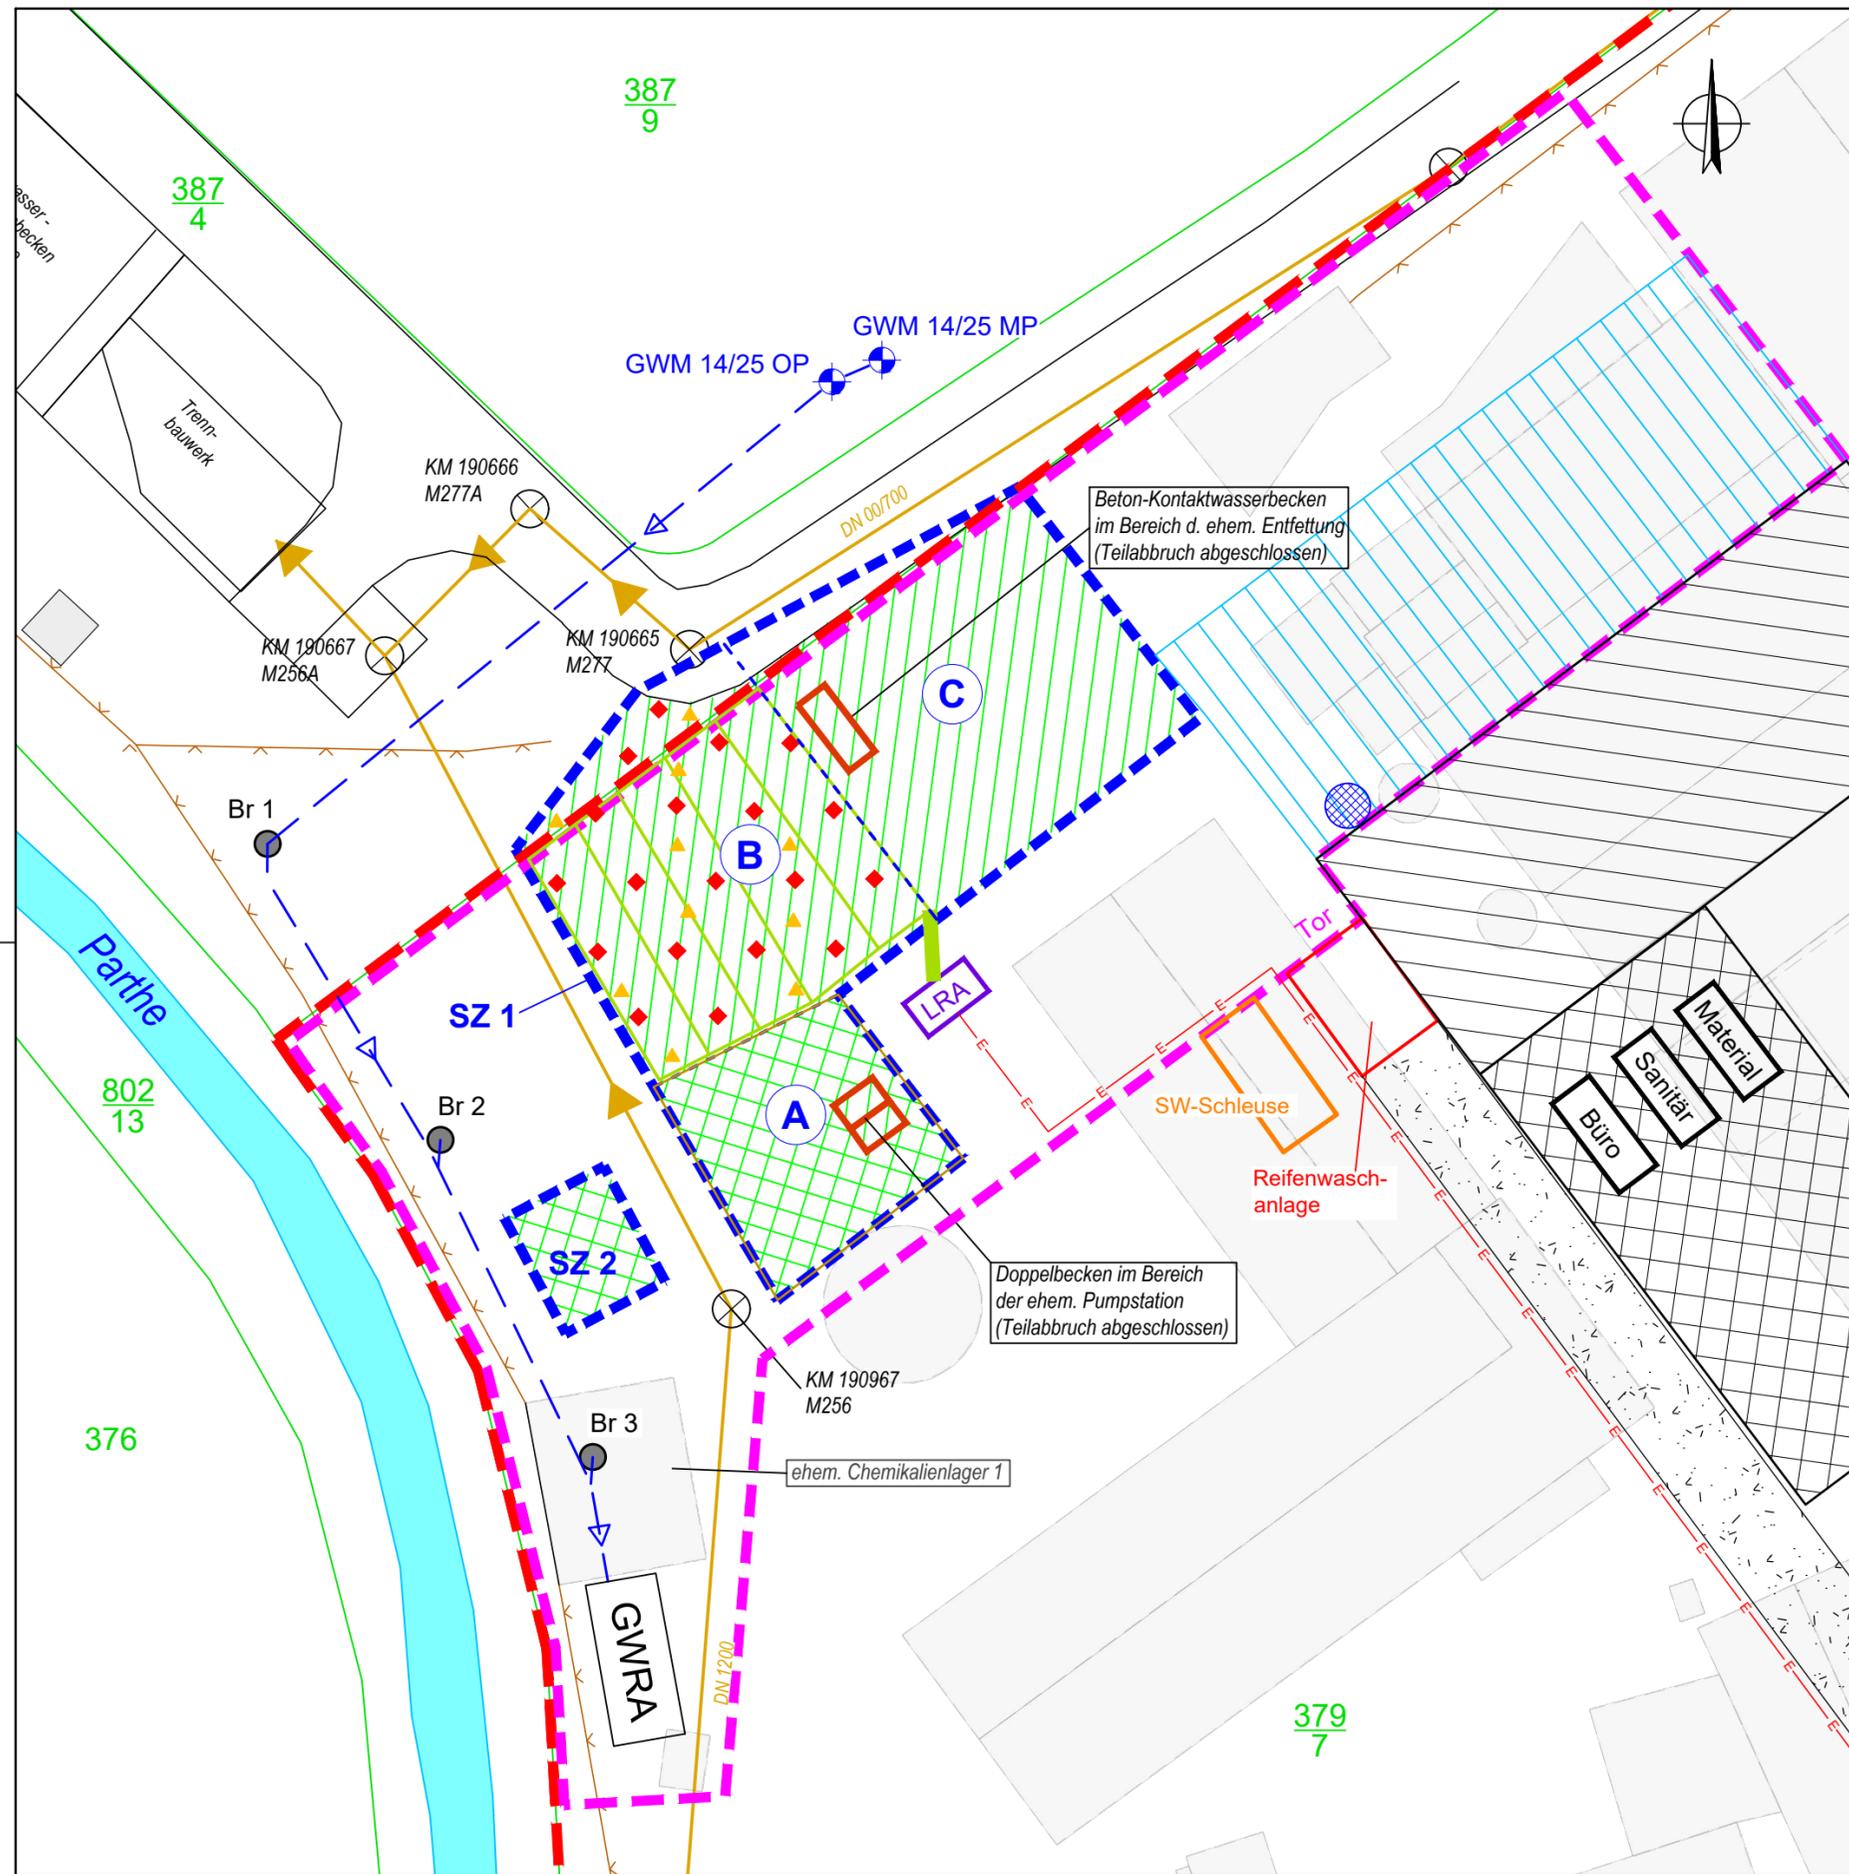
## **Anlage 3.4.1**

### **Aufbau der thermischen Sanierungsanlage; M 1 : 350**

**Phase 2: Thermische in-situ Bodensanierung in SZ 1**  
 8. Teilbereich B der SZ 1  
 8.1 Aufbau der thermischen Sanierungsanlage  
 • Einbau der Heizlanzen & Temperatursonden  
 • Aushub der Drainagegräben  
 • Installation der Schaltschränke und Multiplexer  
 • Einbau der Bodenluftdrainagen inkl. Oberflächenabdichtung  
 • Inbetriebnahme Bodenluftabsaugung, Abreinigung über Bodenluftreinigung  
 8.2 Heizphase  
 • Aufheizen des Untergrundes auf mindestens 73°C  
 • Steuerung & Überwachung der Sanierung  
 • Abschalten der Heizelemente nach Erreichen des Abbruchkriteriums  
 • Nachlauf der Bodenluftabsaugung während der Abkühlphase

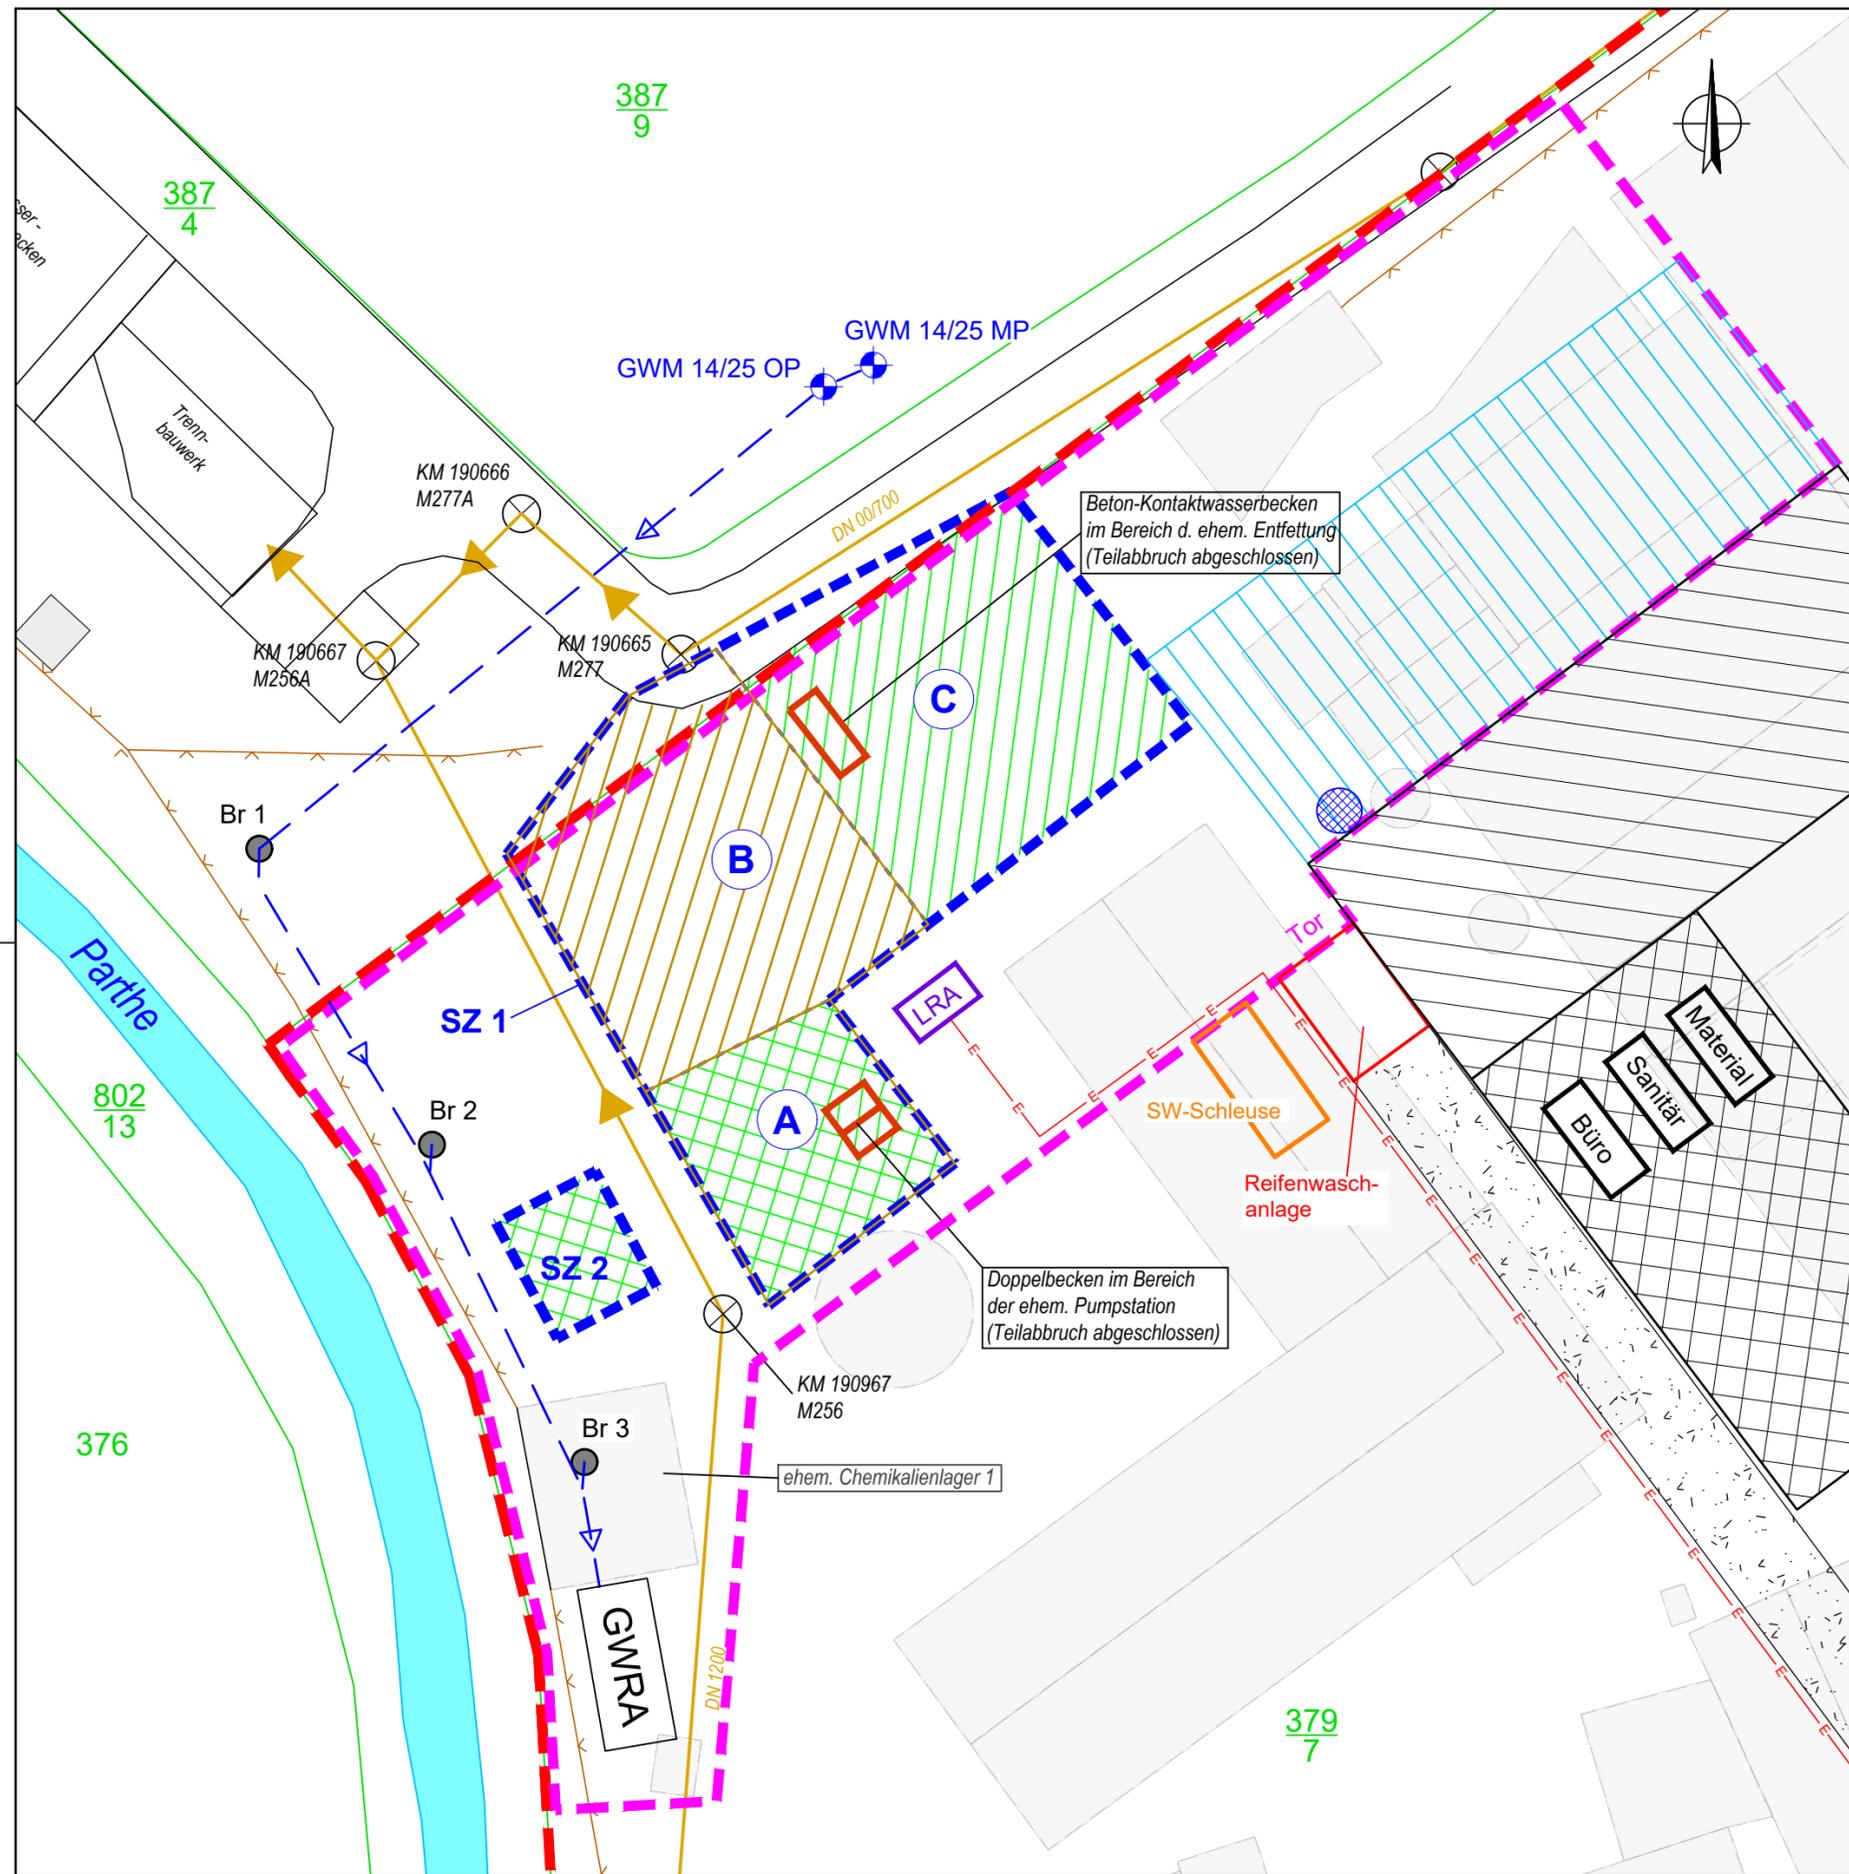
## **Anlage 3.4.2**

Rückbau der thermischen Sanierungsanlage und  
Herstellen der Oberfläche; M 1 : 350

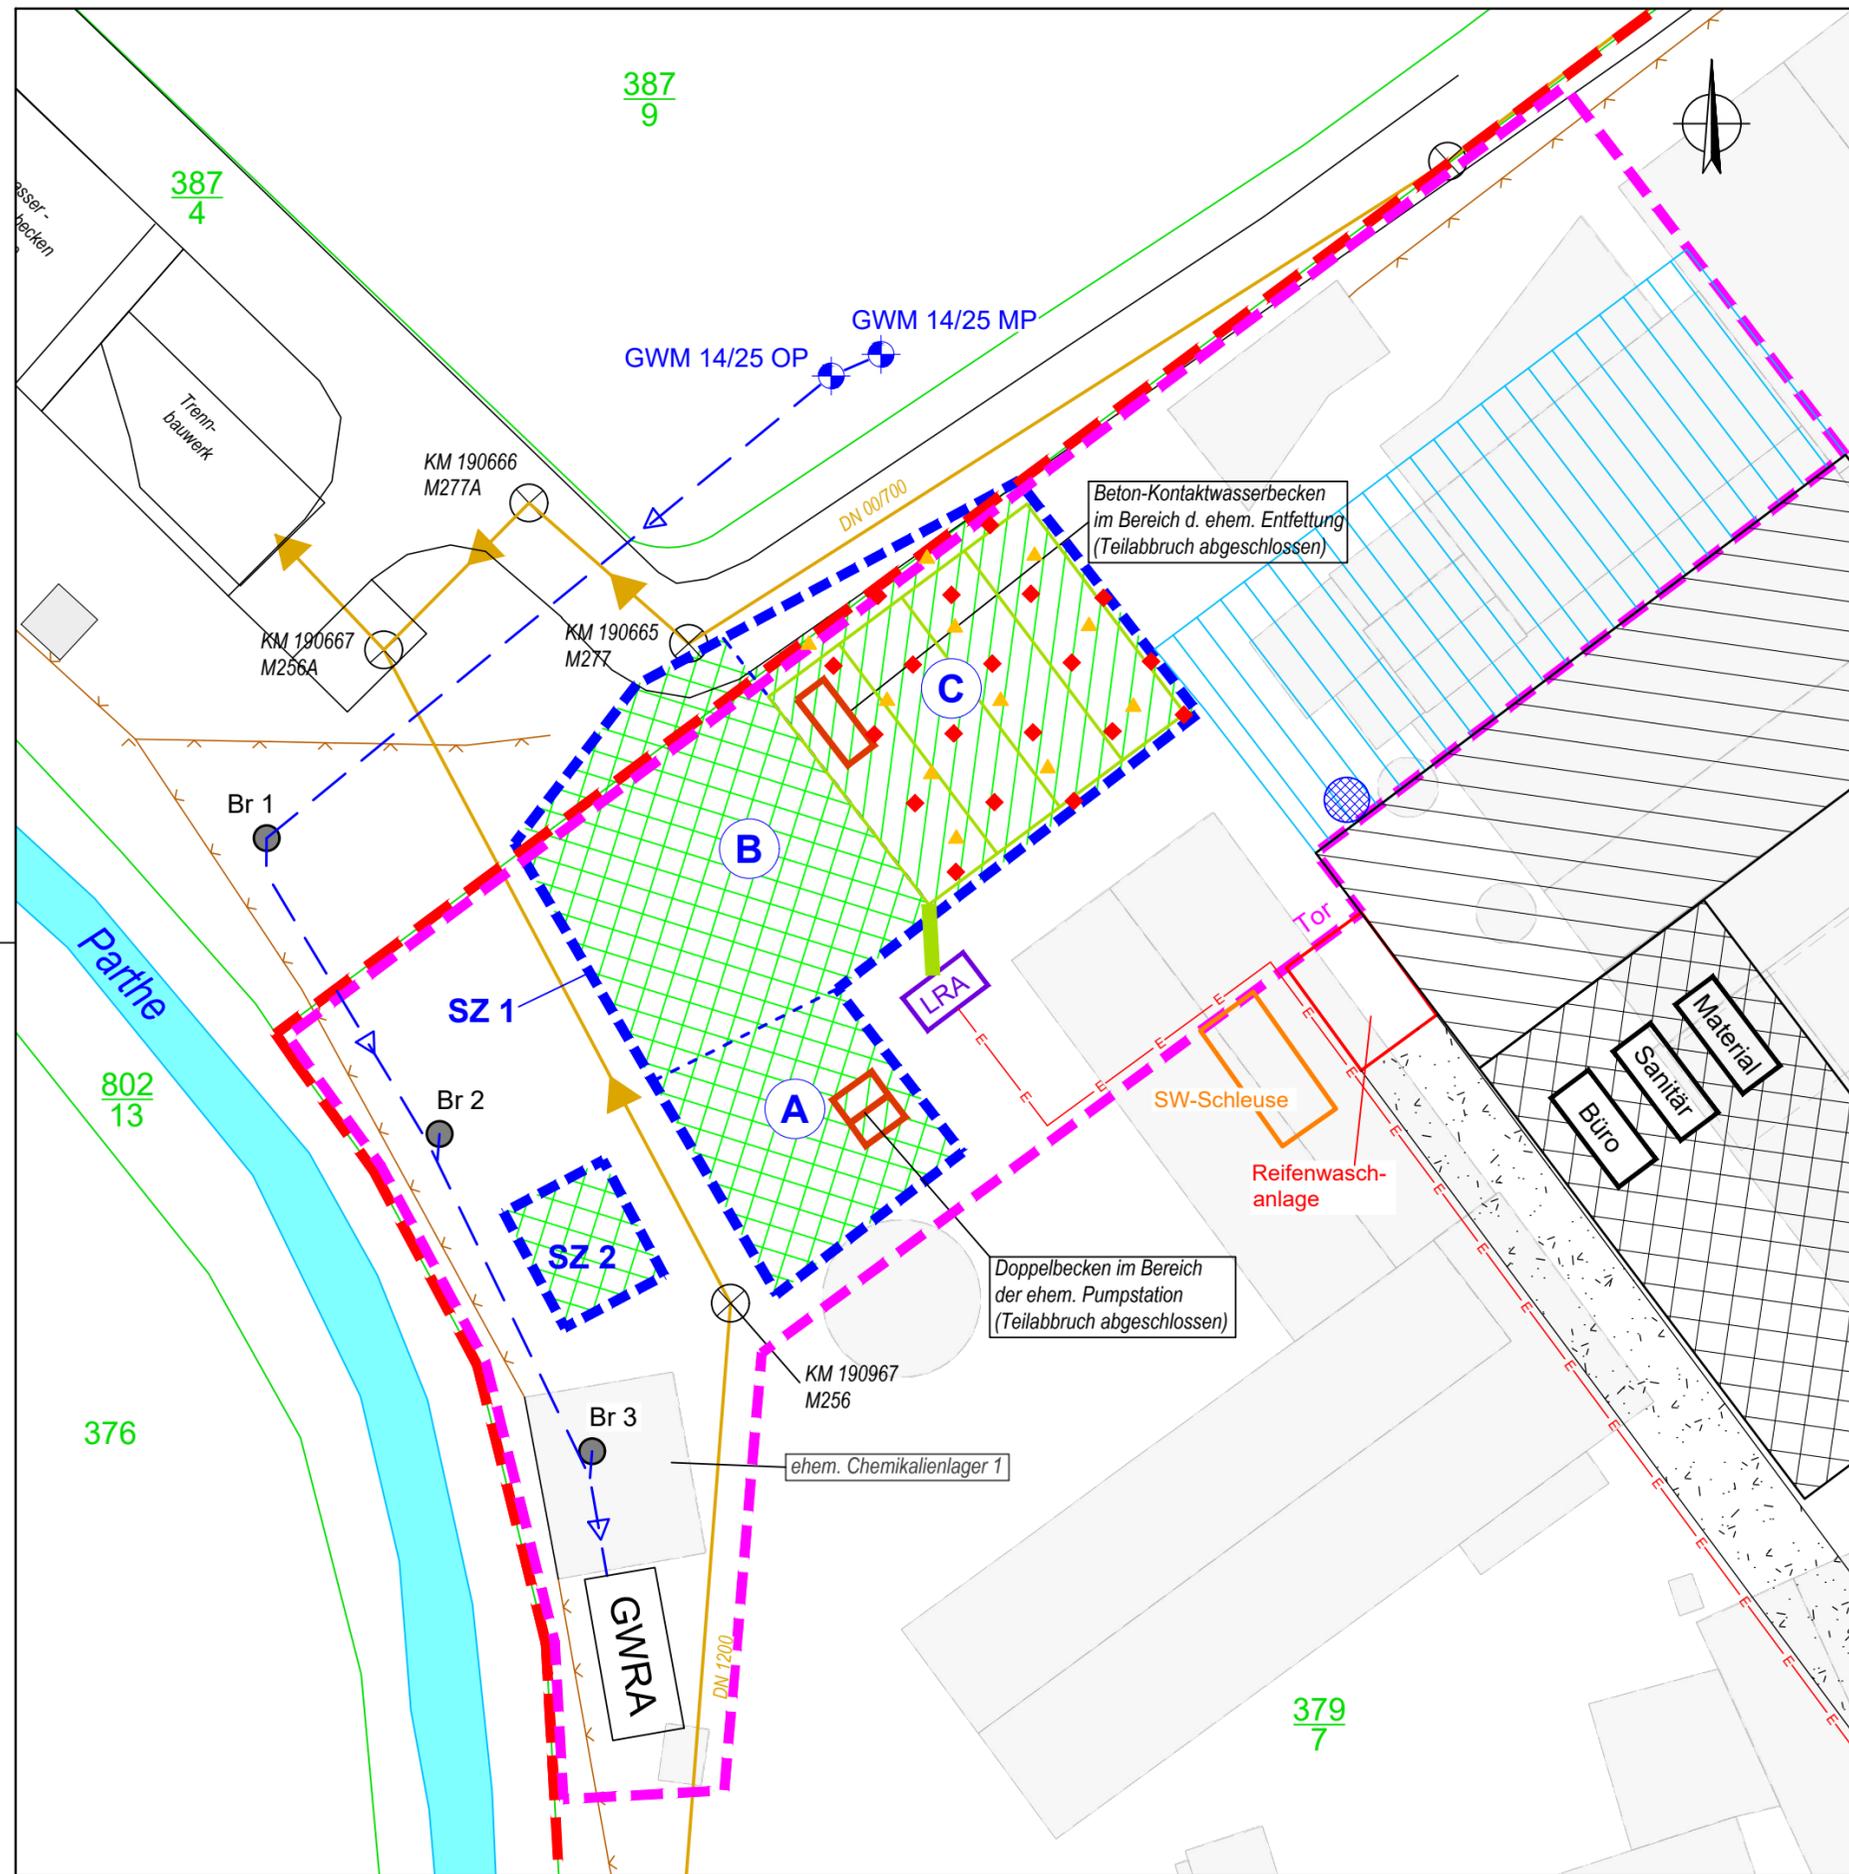
## **Anlage 3.5.1**

### **Aufbau der thermischen Sanierungsanlage; M 1 : 350**

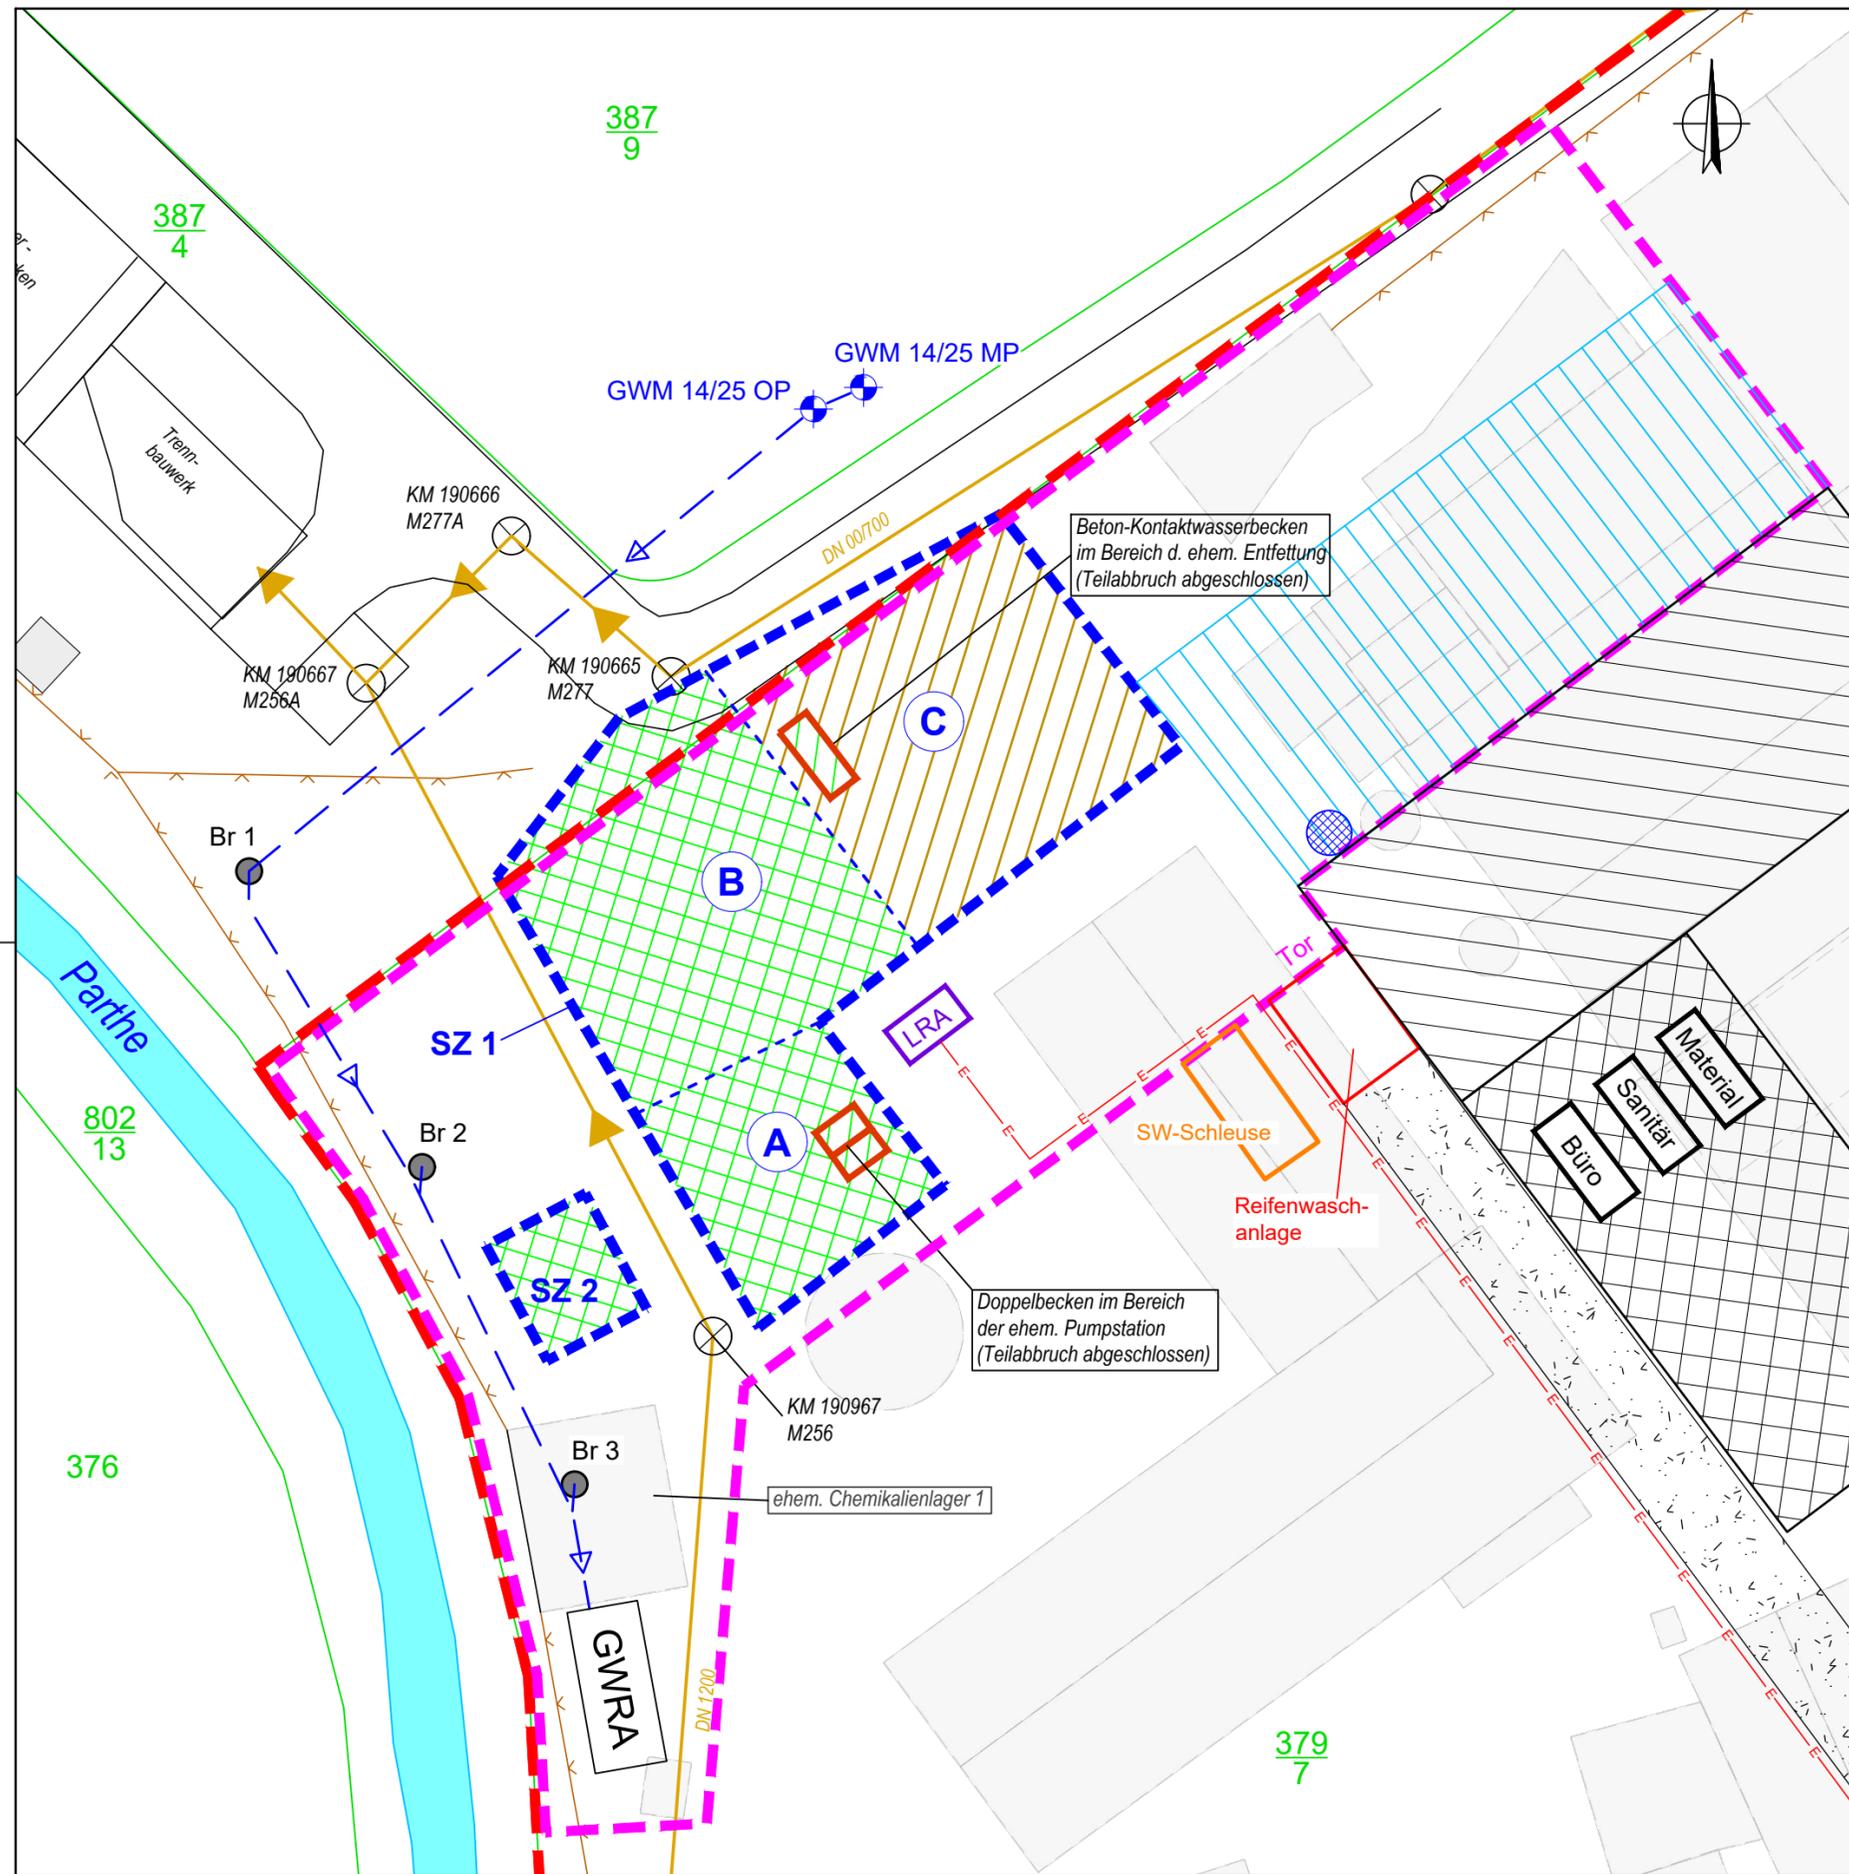
## **Anlage 3.5.2**

Rückbau der thermischen Sanierungsanlage und  
Herstellen der Oberfläche; M 1 : 350

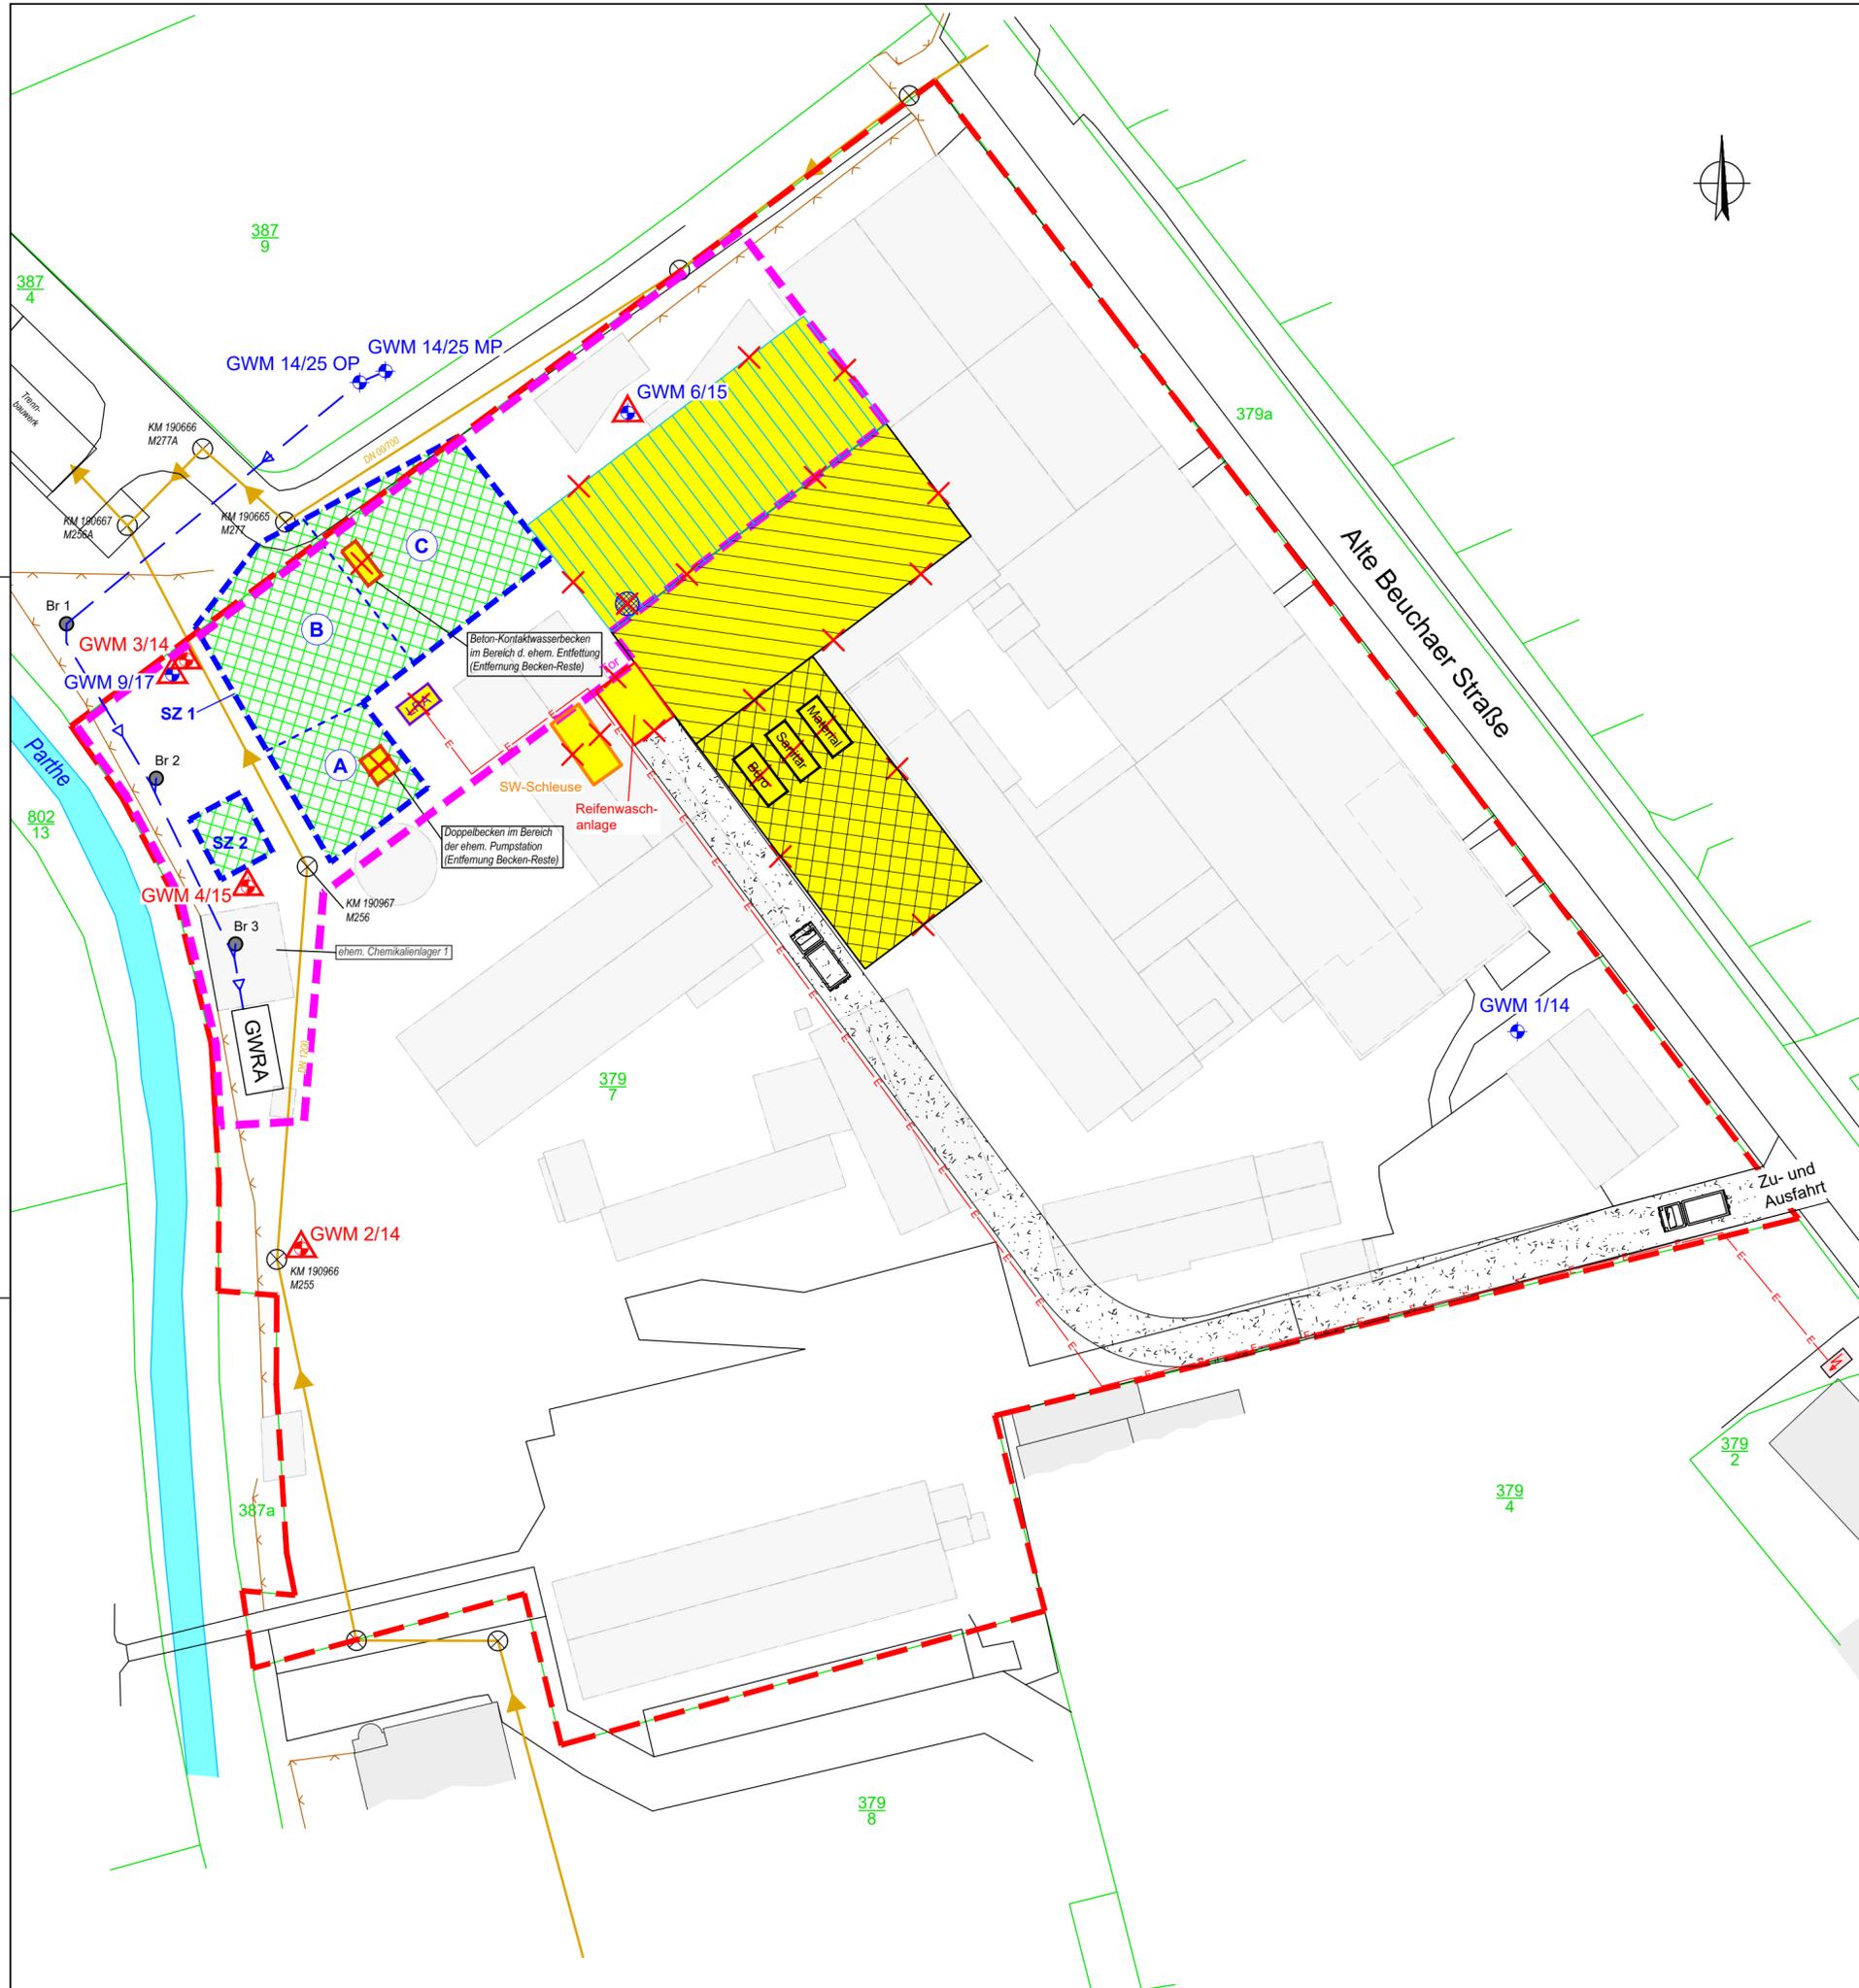
## **Anlage 3.6**

Rückbau baulicher Anlagen und Flächenwiederherstellung;  
M 1 : 500

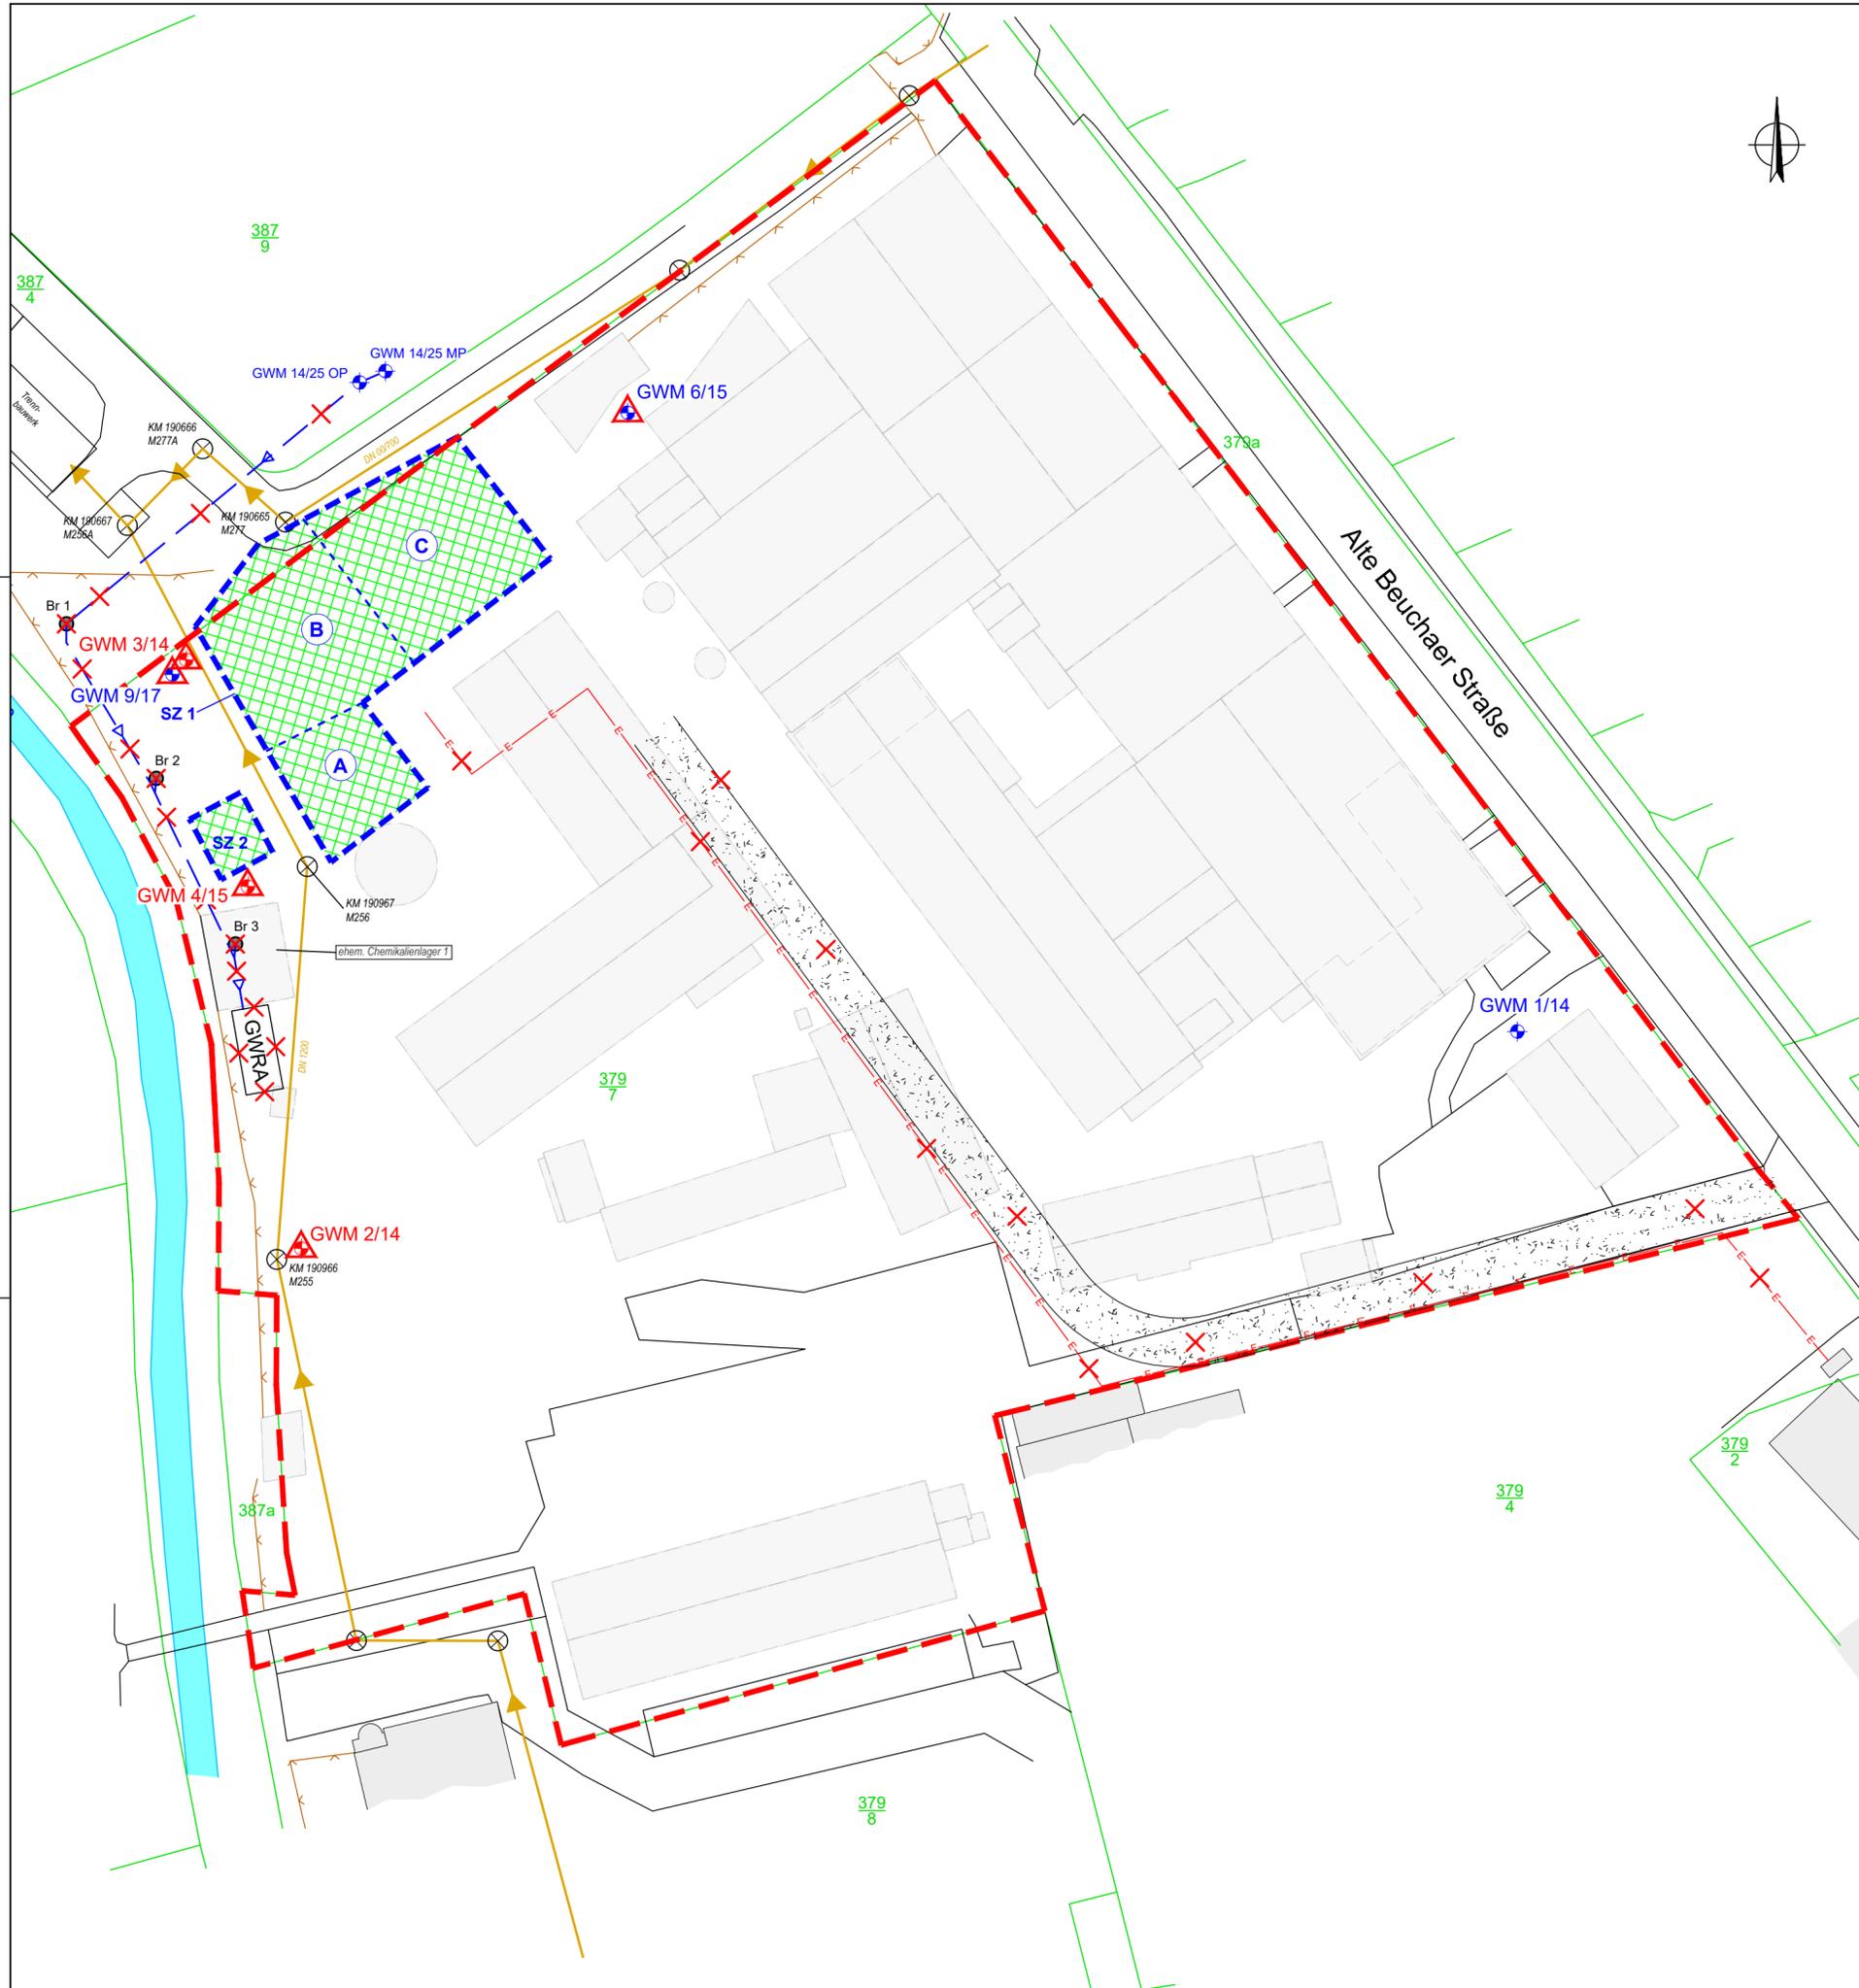
## **Anlage 3.7**

Rückbau GWRA nach Ende der Nachlaufphase;  
M 1 : 500
