Betreff: Auskunft über die Versickerungsbohrung bei NBG Elsteraue Draschwitz 20.07.2022 14:24:10
An: "SABA Immobilien GmbH Leipzig - R. Steyer"
<r.steyer@saba-immo.de>
Von: goedde@buchholz-und-partner.de
Priorität: Normal
Anhänge: 3

im Anhang finden Sie das Bohrprofil, Schichtenverzeichnis und Protokoll des Versickerungsversuches zu der Kleinrammbohrung im NBG Elsteraue Draschwitz vom 08.07.2022.

Bauvorhaben: NBG Elsteraue Draschwitz		Datum: 08.07.2022
Bohrung	Nr KRB Versickerung /Blatt 1

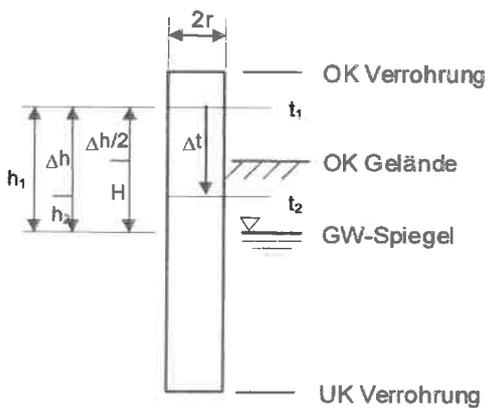
Versickerung

Zeit t [s]	Wasserstand unter ROK [m]
0	0,820
60	0,833
120	0,865
300	0,940
1200	0,950
1800	1,022
2400	1,052

r_i [m]	Dt [s]	h_1 [m]	Dh [m]	H [m]	Q [m ³ /s]	K [m/s]
0,020	60	9,18	0,013	9,1735	2,7E-07	2,7E-07
0,020	60	9,167	0,032	9,151	6,7E-07	6,7E-07
0,020	180	9,135	0,075	9,0975	5,2E-07	5,2E-07
0,020	900	9,06	0,01	9,055	1,4E-08	1,4E-08
0,020	600	9,05	0,072	9,014	1,5E-07	1,5E-07
0,020	600	8,978	0,03	8,963	6,3E-08	6,4E-08

Mittelwert = **2,8E-07**

Berechnungsformeln:

$H = h_1 - (Dh/2)$ [m]

$Q = (r^2 \times p \times Dh) / Dt$ [m³/s]

$K = Q / (5,5 \times r_i \times H)$ [m/s]

Bei der Bohrung wurde der Elsterschotter in 6,5 m u. GOK angetroffen. Der Versickerungsversuch in 3,7 m Tiefe innerhalb des Lösses ergab ein Durchlässigkeitsbeiwert von $2,8 \cdot 10^{-7}$ m/s.

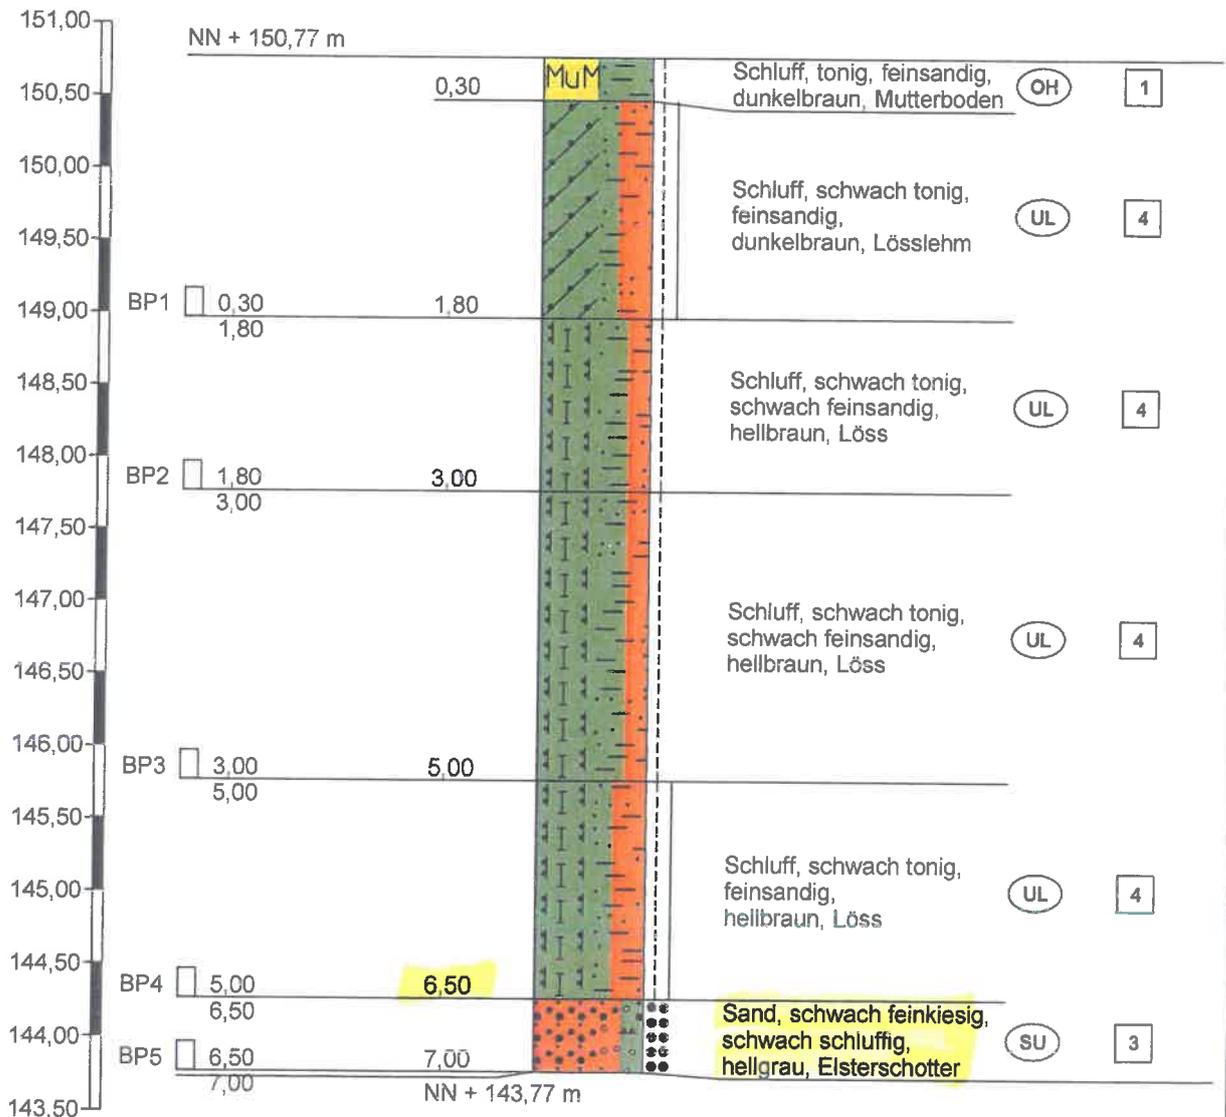
KRB Versickerung

Zeichnerische Darstellung von Bohrprofilen nach DIN 4023

Höhenmaßstab 1:50

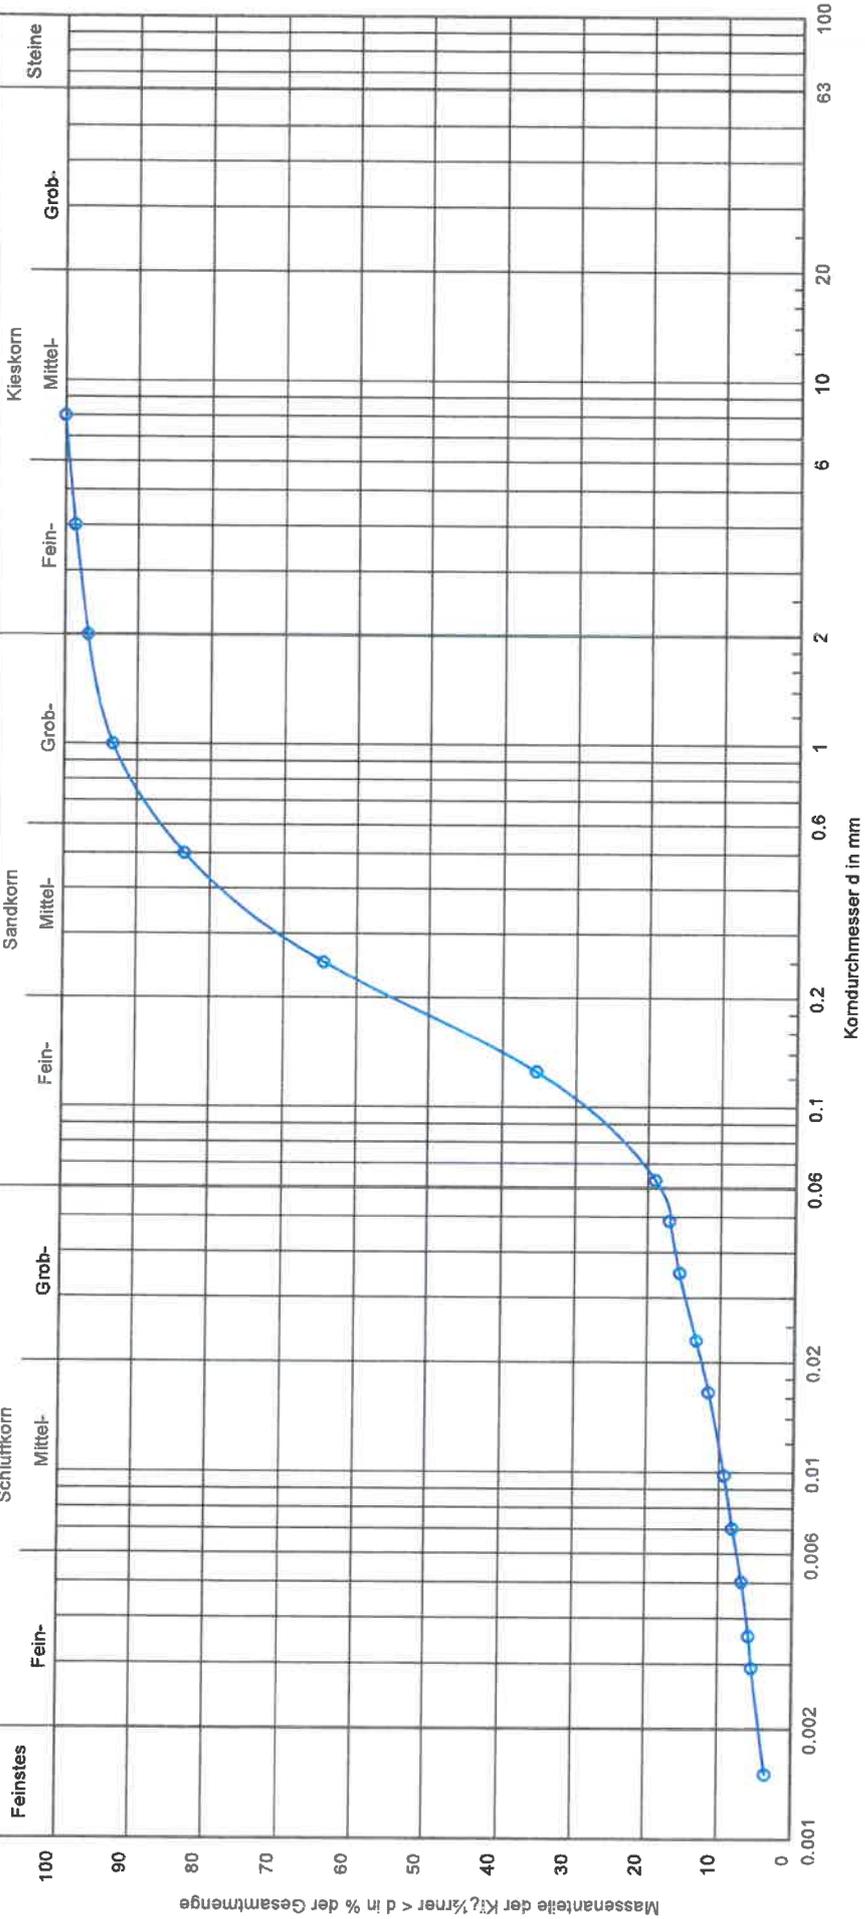
Fein- Mittel- Grob-

Kieskorn Mittel- Grob- Steine

Probenbezeichnung:	KRB Versickerung / BP 5
Bodenart:	S, u'
Tiefe:	6.5 - 7.0 m
k [m/s] (berechnet aus KV):	$7.3 \cdot 10^{-6}$
Frostempfindlichkeit:	F3
Cu/Cc	18.9/4.2
TU/S/G %:	4.3/14.6/77.8/3.2
Bodenklasse DIN 18196	SU*
Wassergehalt (M.-%)	5.9

Es handelt sich um einen enggestuften, schluffigen Sand mit einem ermittelten Durchlässigkeitsbeiwert von $7,3 \cdot 10^{-6}$ m/s im Tiefenbereich von 6,5 – 7,0 m u. GOK.
