**Erweiterung Rösselpark in Bad Liebenwerda  
Retentionsraumbilanzierung (Aktualisierung)**

**Anlage 3  
Wassertiefen bei HQ100 im Ist- und Planzustand**

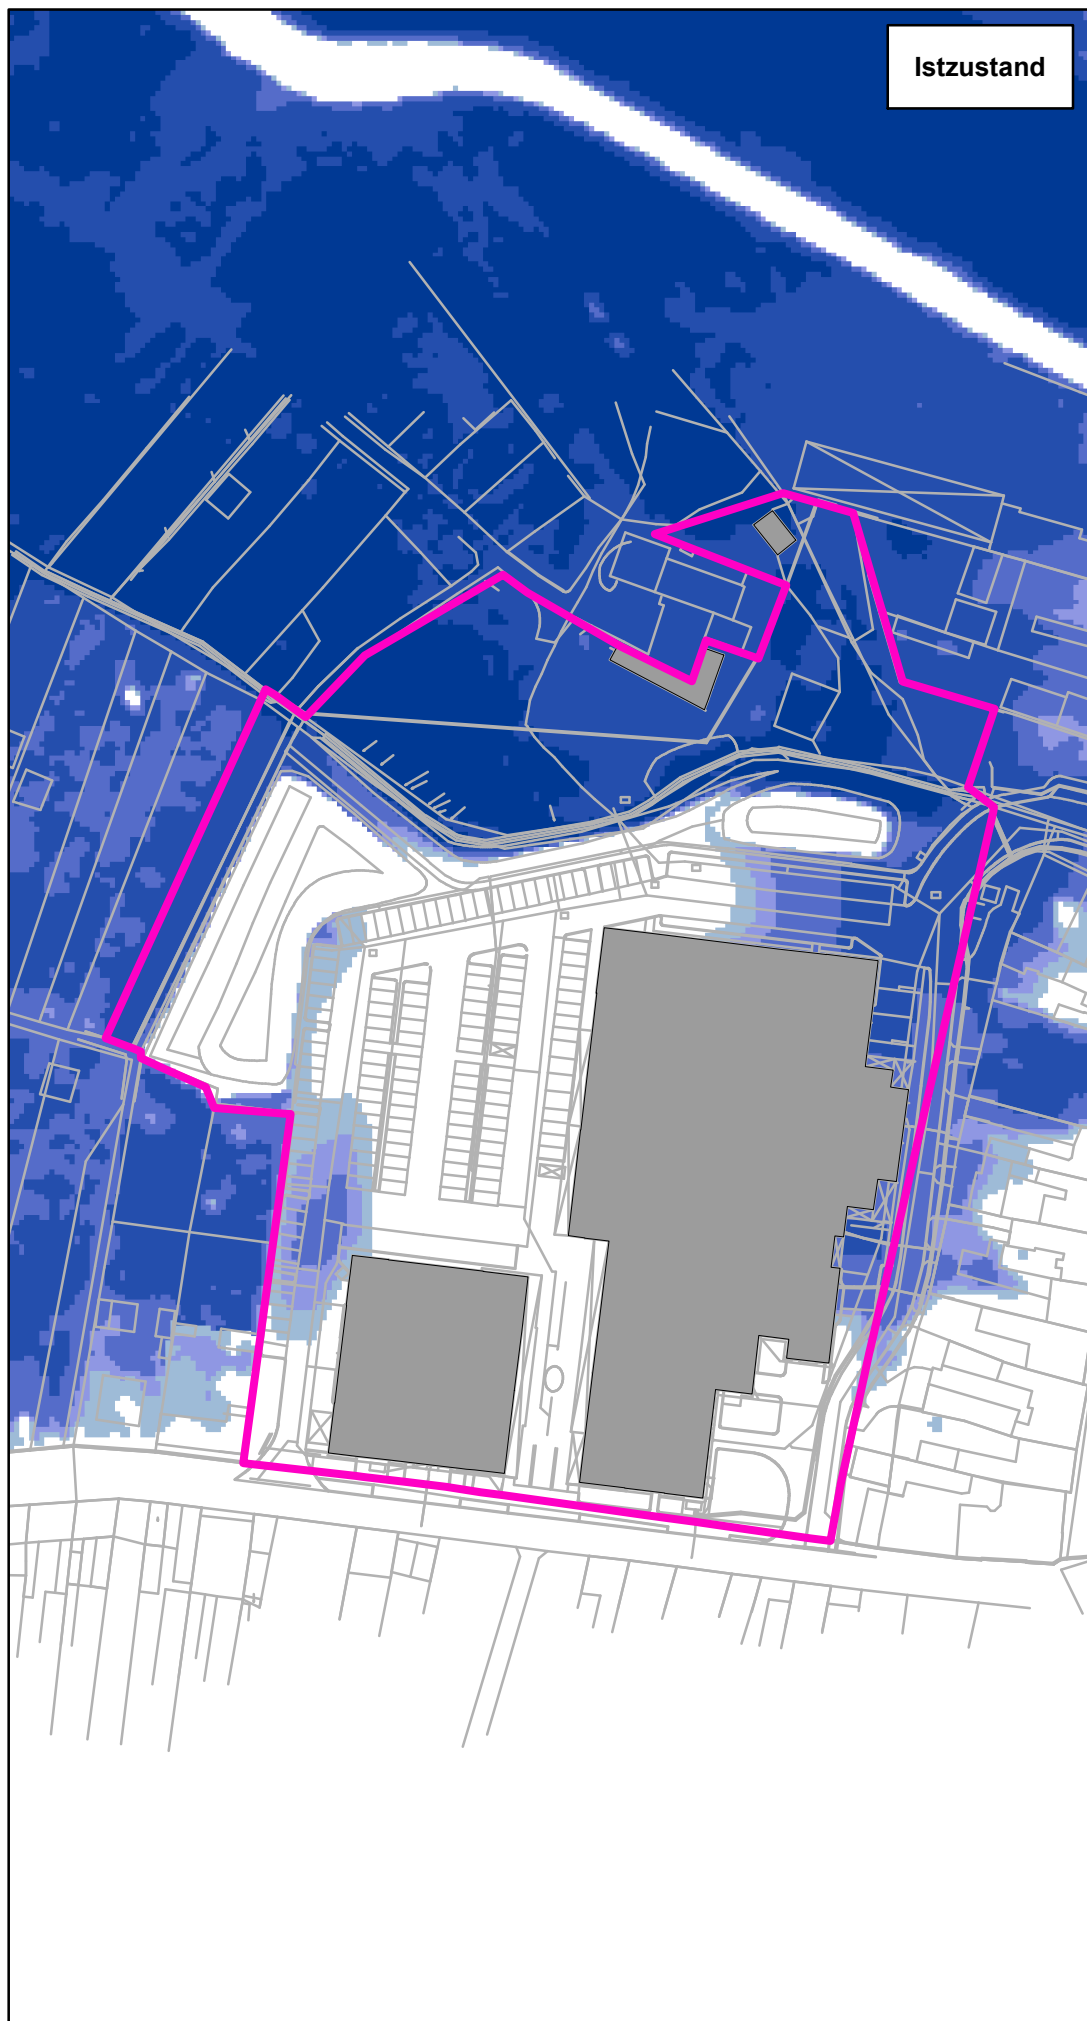
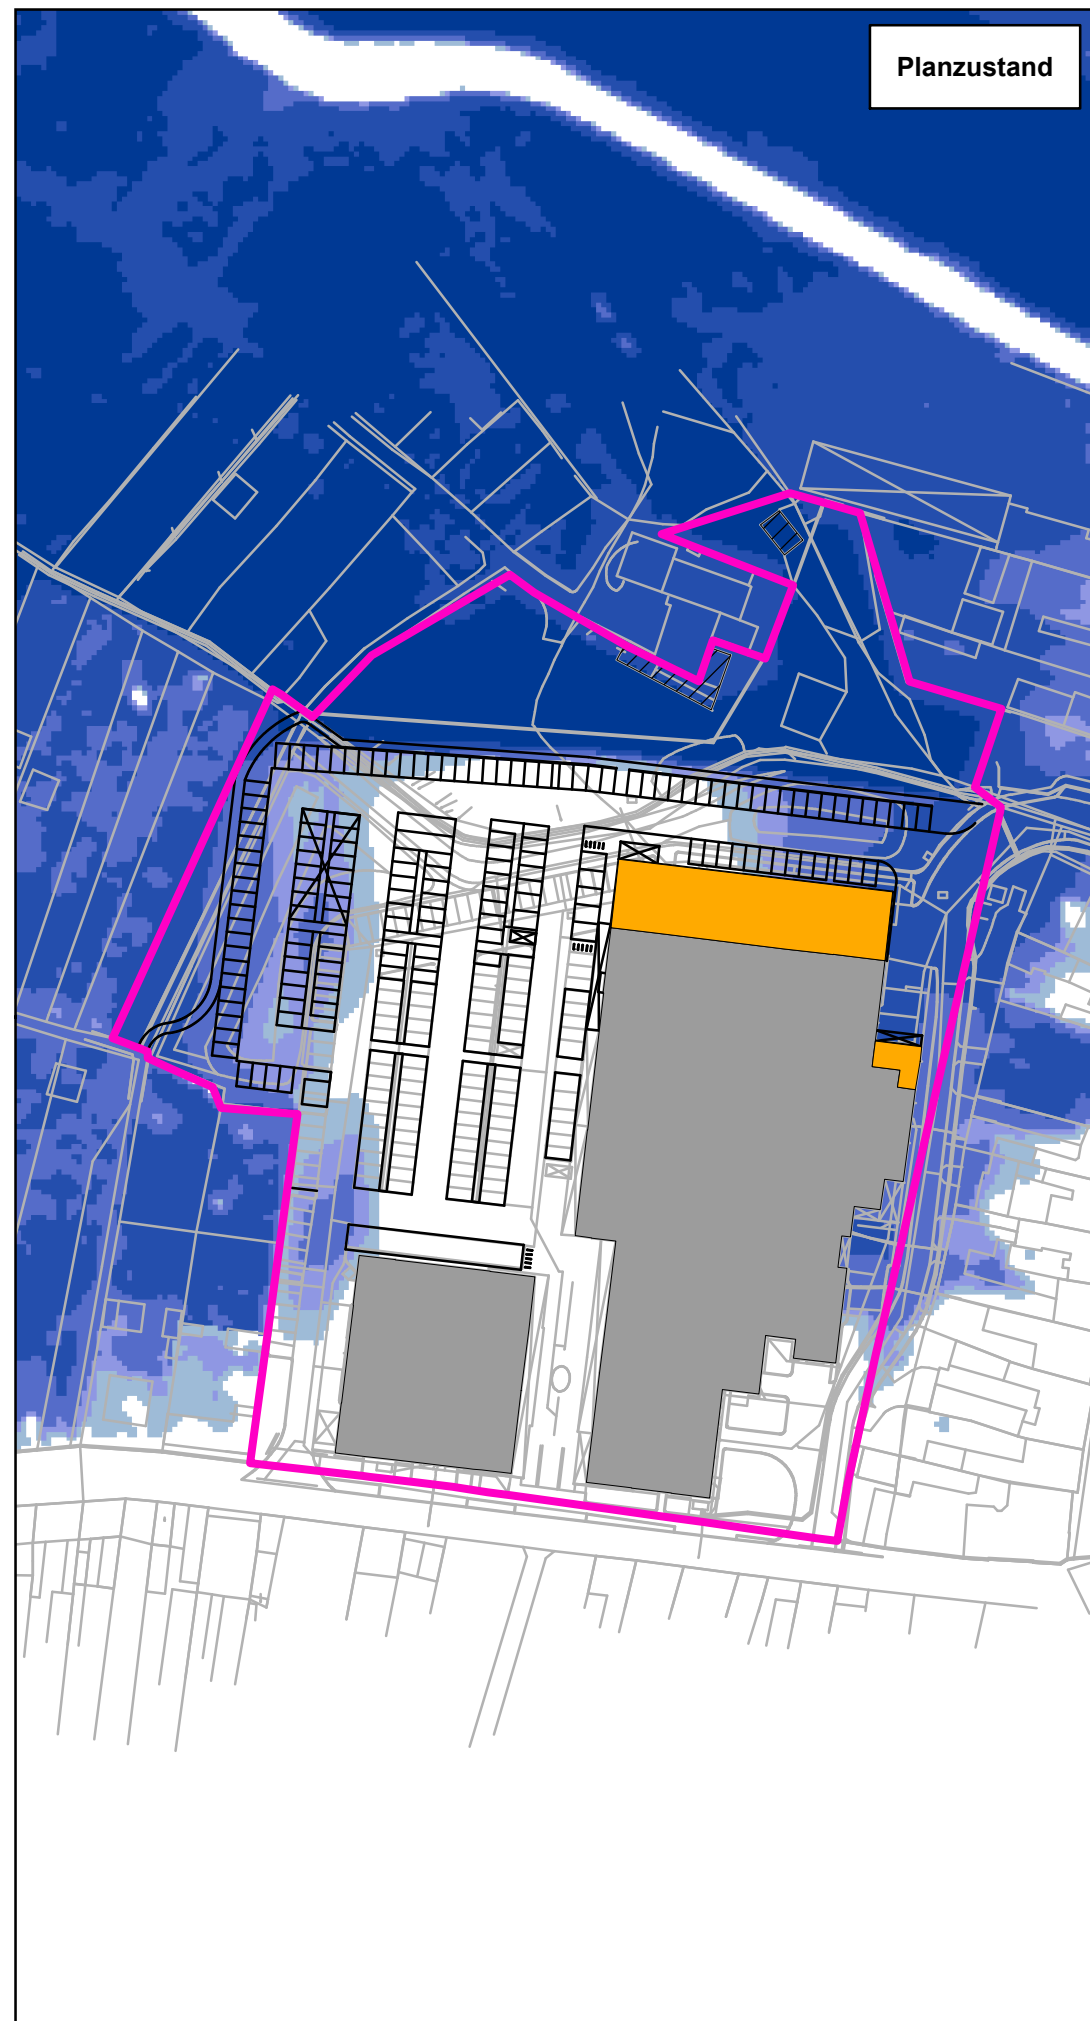
### Wassertiefe bei HQ100

kleiner 0,1 m

0,1 bis 0,2 m

0,2 bis 0,5 m

0,5 bis 1,0 m

größer 1,0 m
